6 Şubat 2023

04.17 Mw 7,8 Kahramanmaraş (Pazarcık, Türkoğlu), Hatay (Kırıkhan),
ve
13.24 Mw 7,7 Kahramanmaraş (Elbistan / Nurhak-Çardak)

DEPREMLERİ

Ön İnceleme Raporu

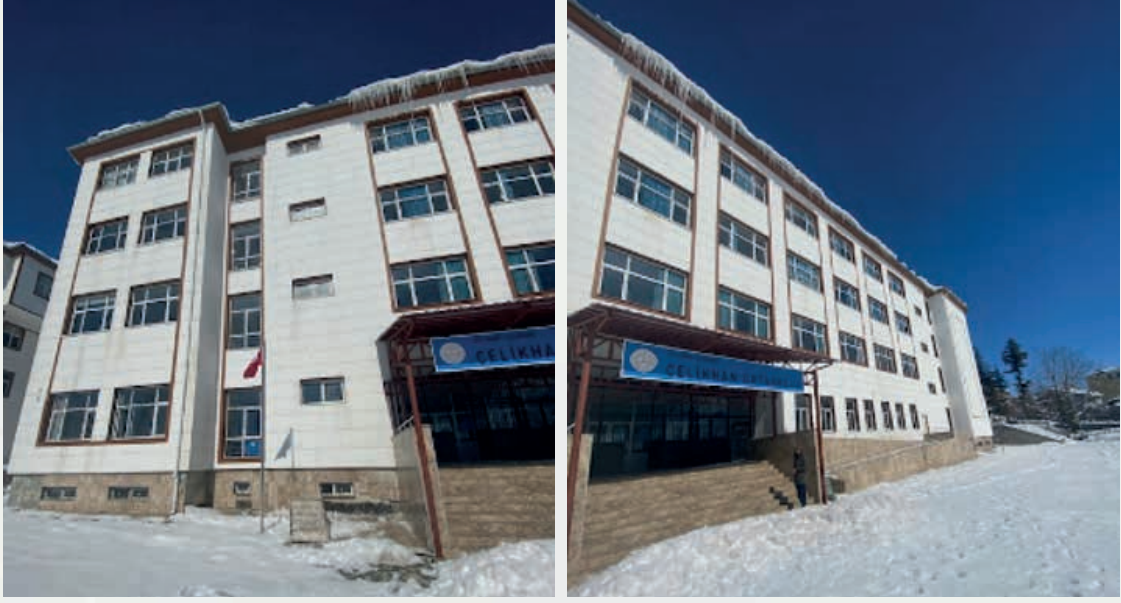
Şekil 3.21. Çelikhan Ortaokulu binası, dış cephe kaplamalarında oluşan dökülmeler

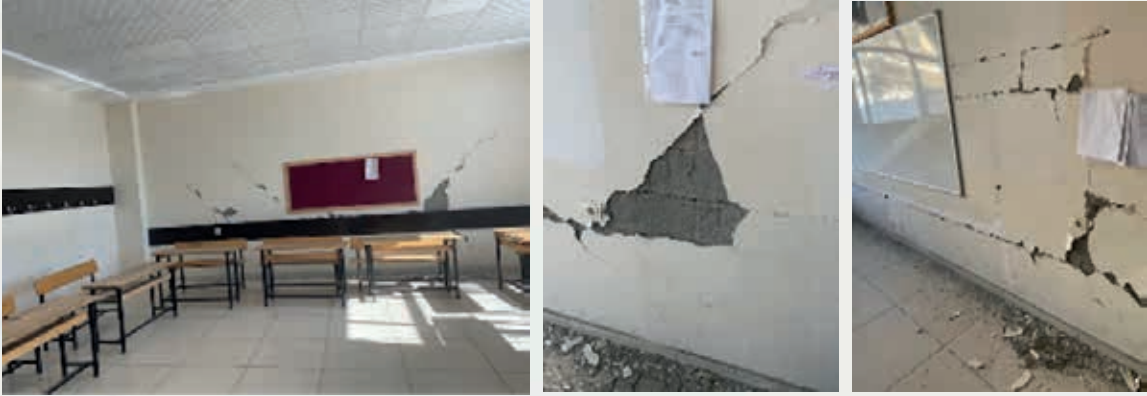
- Betonarme binaların perde-çerçeve taşıyıcı sistem elemanları olan perde, kolon ve kirişlerde yapısal hasar tespit edilmemiştir.
- Okul binalarında yatay delikli tuğla bölme duvarlarında (bazı okullarda briket) oluşan hasarlar, genellikle diyagonal ve X çatlakları şeklinde olup, yaygın sıva dökülmeleri mevcuttur. Ayrıca, perde ve kolon ile kirişlerin duvar birleşimlerinde sırasıyla düşey ve yatay ayrılma çatlakları da söz konusudur.

Şekil 3.22. Çelikhan Ortaokulu binası bölme duvarlarında oluşan çatlaklar ve sıva dökülmeleri

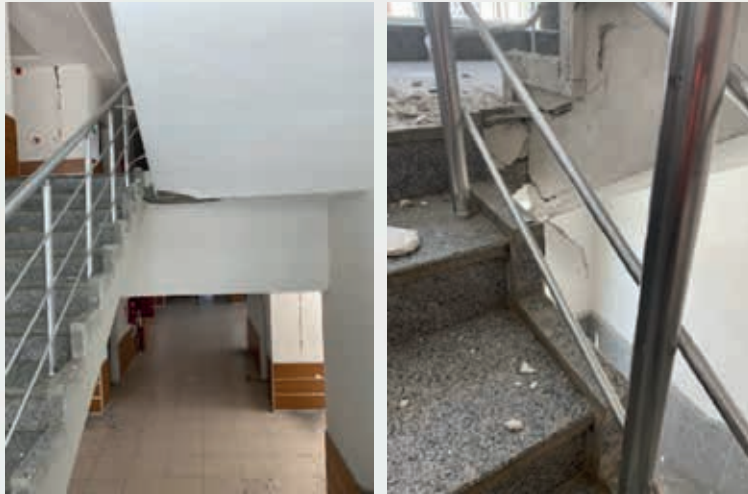
- Bazı okul binalarında merdiven sisteminde hasarlar meydana gelmiştir. Onarım ve güçlendirme gereken bu hasarlar, merdiven kolu ile sahanlık plağı birleşimlerinde oluşmuştur. Merdiven kaplamalarında kırılma ve yerinden ayrılmalar da gözlenmiştir.

Şekil 3.23. Çelikhan Ortaokulu binası merdiven sisteminde oluşan yapısal hasarlar ve merdiven kaplamalarındaki hasarlar

Yukarıda verilen hasarlardan, bazı okullardaki merdiven hasarları için gerekli onarım ve güçlendirmenin yapılması koşulu ile, sadece bölme duvarı hasarı bulunan, taşıyıcı sistem hasarı bulunmayan bu okul binaları hafif hasarlı olarak değerlendirilmiştir. Ancak, inşa tarihi 2000'li yıllar öncesinde olan bazı betonarme okul binalarında taşıyıcı sistem hasarları meydana gelmiş olup, bu türden kiriş, kolon ve birleşim bölgelerinde çatlak oluşmuş ve beton yüzeyleri düzgün olmayan okul binaları, aşağıda verildiği gibi, orta hasarlı olarak değerlendirilebilir.

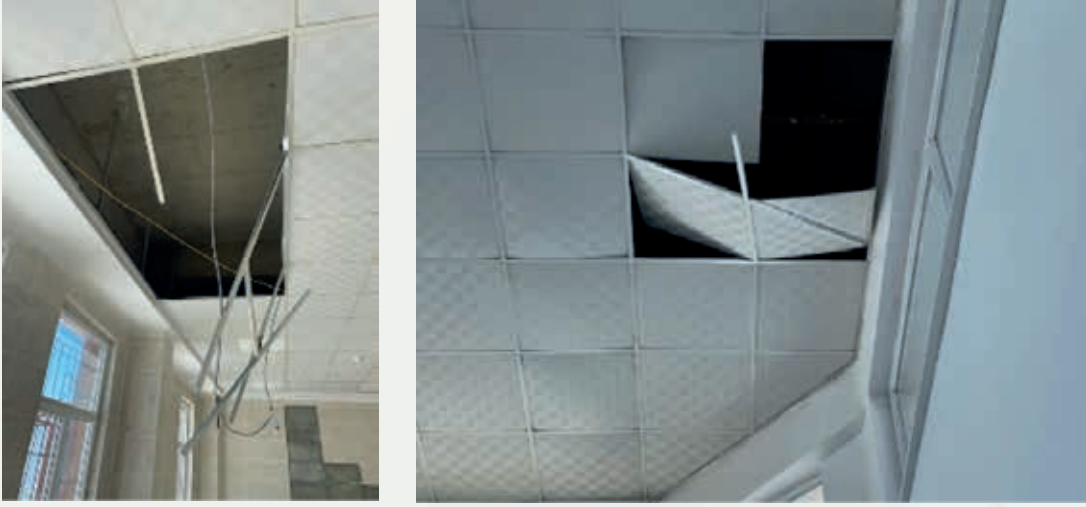
- Gerek okul ve gerekse pansiyon binalarında asma tavan teşkilinin yaygın olduğu gözlenmiştir. Ancak, bu asma tavanlarda yer yer hasarlar olduğu, kaplamaların döküldüğü görülmüştür. Bu türden asma tavan uygulamalarının gözden geçirilmesi yanında, kullanılmaması daha uygun olabilir, zira gerek dersliklerde ve gerekse öğrenci yatakhaneleri ve diğer mekanlarda, öğrenci başına düşen hava hacmi azaltıldığından, konfor koşulunun da zayıflatılmış olduğu ifade edilebilir.

Şekil 3.24. Okul ve pansiyon binalarında oluşan yaygın asma tavan hasarlarına iki örnek

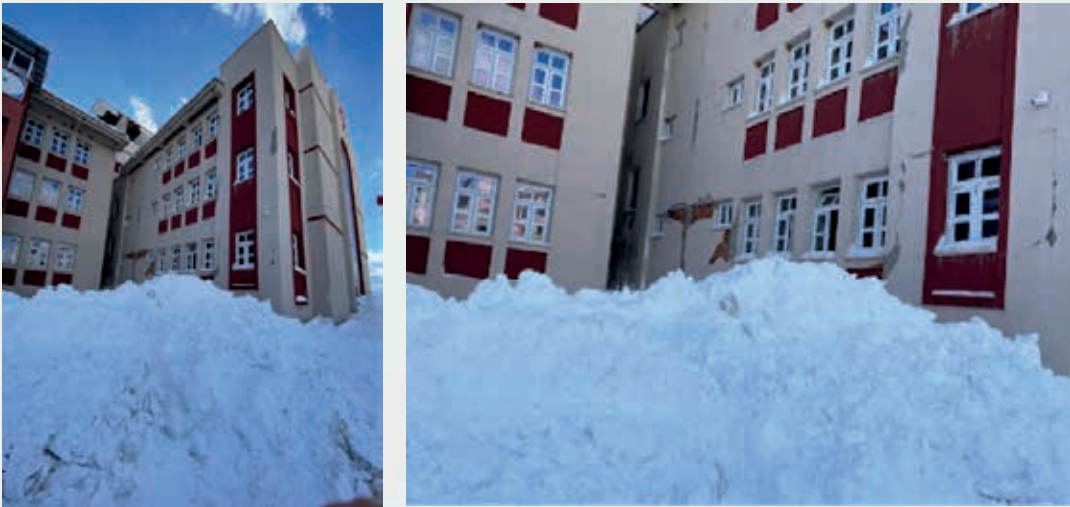
Şekil 3.26. Şehit Mesut Çelik İlkokulu ve Ortaokulu, dış cephe duvarlarında oluşan hasarlar

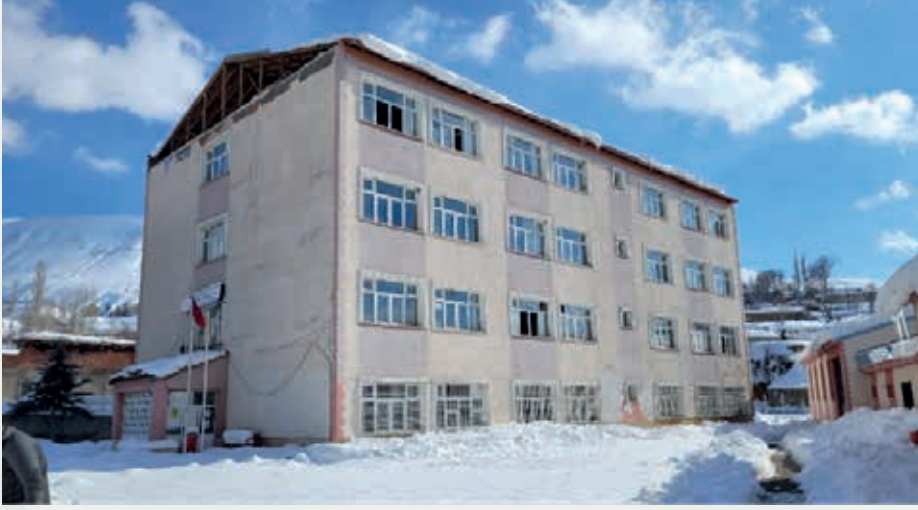
Şekil 3.27. Orta hasarlı Çelikhan Şehit Seyho Şişman Anadolu Lisesi betonarme binası, ahşap çatıda kalkan duvarı hasarı

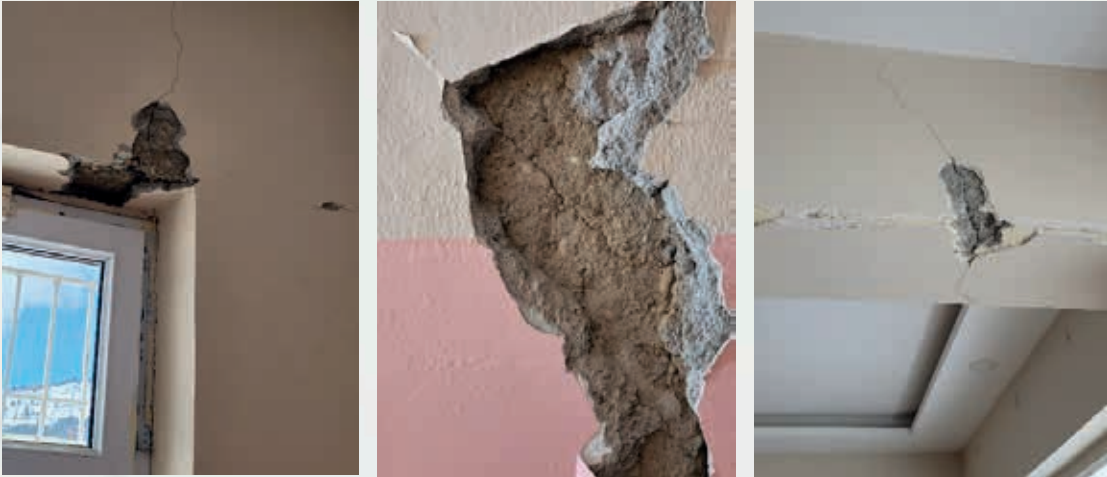
Şekil 3.28. Çelikhan Şehit Seyho Anadolu Lisesi betonarme binasında kiriş ve kolon mesnet bölgesi civarında görülen diyagonal kayma çatlakları

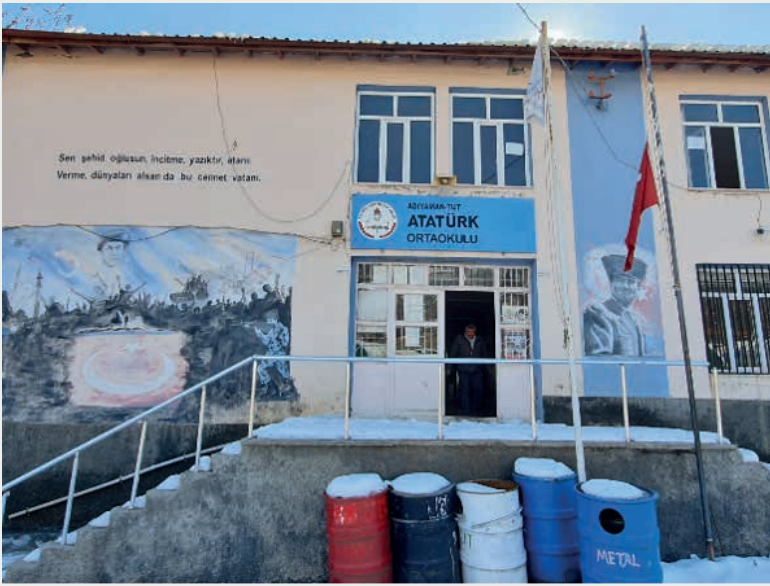
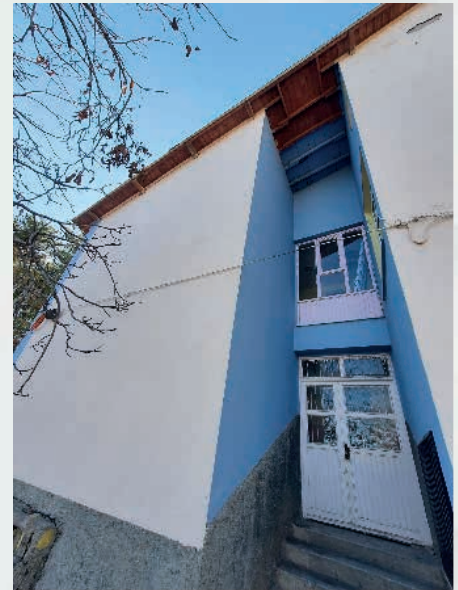
Şekil 3.29. Tut ilçesinde iki katlı yığma okul binası

İnceleme kapsamında Tut ilçesinde Atatürk Ortaokulu binası iki katlı yığma bir binadır. Bu okul binasının yığma duvarlarında hasar bulunmamakla birlikte, zemin kat tavanı ve çatı seviyesinde rijit diyafram oluşmaması, zemin kat tavan döşemesinde oluşan hasarlar ve çatı (normal kat tavanı) seviyesinde, duvarları bütünlendiren hatıl bulunmaması nedenleriyle, hasar potansiyelinin yüksek olduğu ve servis ömrünü de tamamladığı da kabul edilerek, ağır hasarlı olarak değerlendirilmiştir.

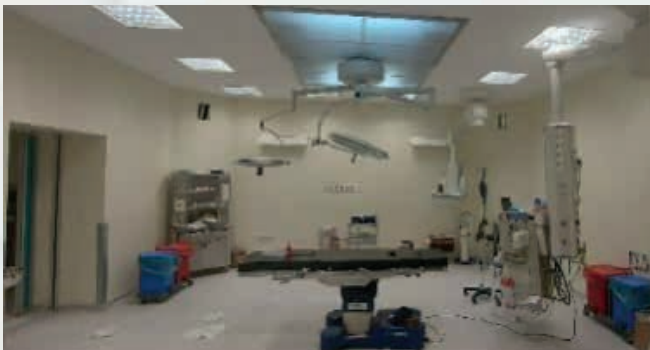
Şekil 3.30. Kahramanmaraş Necip Fazıl Şehir Hastanesi Ana Hizmet Binası: (a) Giriş, (b) Makine ve teçhizatın durumu, (c) Dolgu duvar hasarları (d) Muhteviyat hasarı

Hastanenin çeşitli bloklarında ve katlarında taşıyıcı olmayan elemanlarda, yapısal risk oluşturmayan ancak kullanılmasını zorlaştıracak düzeyde hasarların meydana geldiği görülmüştür (c). Yapısal olmayan bu dolgu duvar hasarların büyük bölümü 6 katlı olan ana blokta meydana gelmiştir. Üç katlı klinik bloklarındaysa daha az olmakla beraber yine benzer dolgu duvar hasarları meydana gelmiştir. İlgili hasarların önemli bir kısmının, taşıyıcı sistem elemanlarıyla dolgu duvar olarak kullanılan bims beton blok tuğlalar arasındaki bağlantının deprem sırasında deformasyona izin vermeyecek şekilde inşa edilmiş olması nedeniyle meydana geldiği kanaatine varılmıştır. Benzer şekilde, dış cephede meydana gelmiş deformasyonlar nedeniyle hastane binasıyla dış cephesi arasında boşluklar açılmıştır. Bu boşluklardan hava geçişi meydana gelmesi nedeniyle hastanenin bazı odalarının ısıtılması mümkün olamamaktadır. Hastane binasında bir dış cephe elemanının sarsıntı sırasında kopup düştüğü gözlenmiştir (a). Benzer şekilde, binada asansör girişlerinde bulunan duvar kaplama elemanlarında da hasarlar meydana geldiği gözlenmiştir.

Hastane çalışanları, bina içerisindeki kritik teçhizatın deprem sırasında önemli bir hasar almadığını bildirmiştir (c). Özellikle ameliyathalar ve diğer kritik sağlık ekipmanlarının hasar almadan atlatmış olduğu söylenmiştir. Bu sistemlerinin tavana mesnetlendiği noktalardaki zorlamalar nedeniyle herhangi bir hasarın meydana gelip gelmediğinin ileride daha detaylı bir incelemeyle tespit edilmesi faydalı olacaktır.

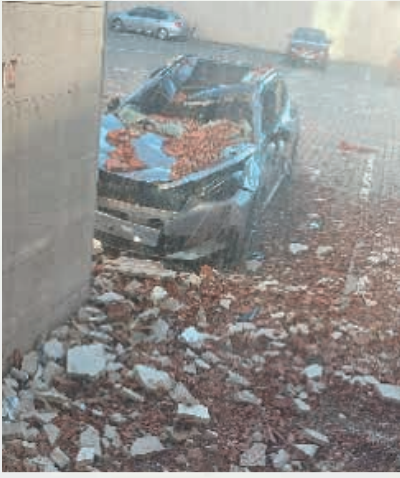
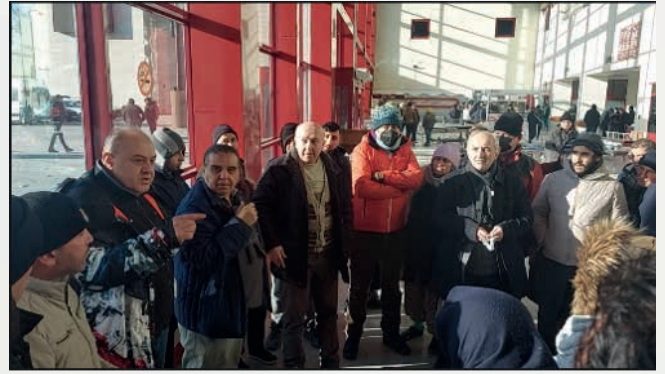
Şekil 3.31. Kahramanmaraş Necip Fazıl Şehir Hastanesi Ana Hizmet Binası: (a) Dış cephe hasarları, (b) Duvar kaplama elemanı hasarları ve (c) Hastane yetkililerine ve hastalara durumla ilgili açıklama

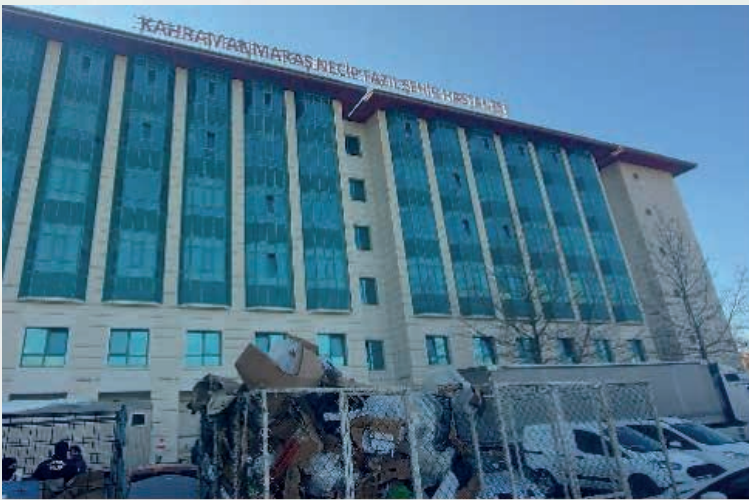
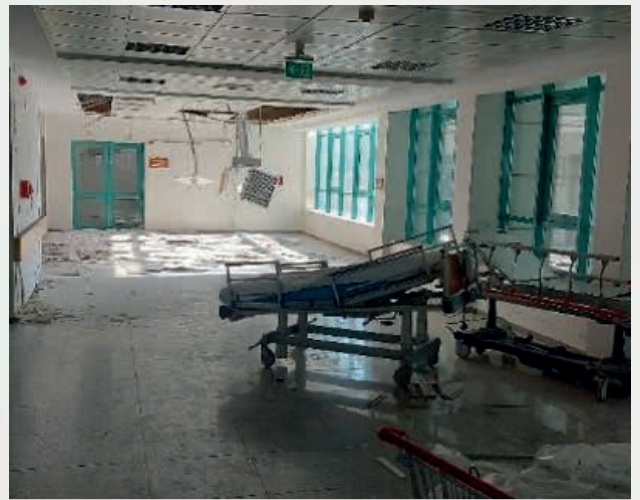
Şekil 3.32. Kahramanmaraş Necip Fazıl Şehir Hastanesi Ana Hizmet Binası: (a) dış cephesi, (b) koridorlardaki asma tavan kopmaları

Binada çok sayıda katta ve blokta taşıyıcı olmayan elemanlarda yaygın hasar. Düşen asma tavan elemanlarının hastanede bulunan çalışan ve hastalarda yaralanmalara sebebiyet vermiş olma ihtimali çok yüksektir. Bu elemanların kritik teçhizata önemli hasar vermiş olduğu gözlenmiştir (a). Deprem sırasında binanın su tesisatında meydana gelmiş zorlamaların sonucunda çeşitli yerlerde su sızıntıları meydana gelmiş ve binada yer yer su sızıntıları meydana gelmiştir (b).

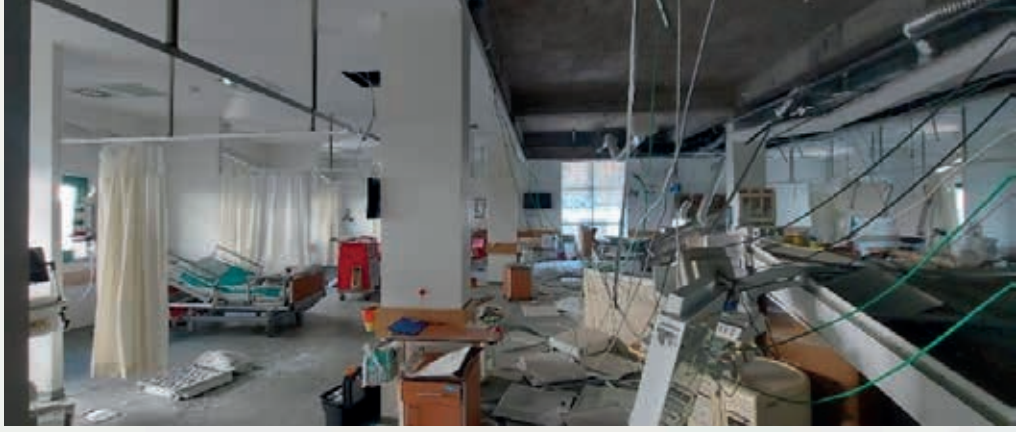
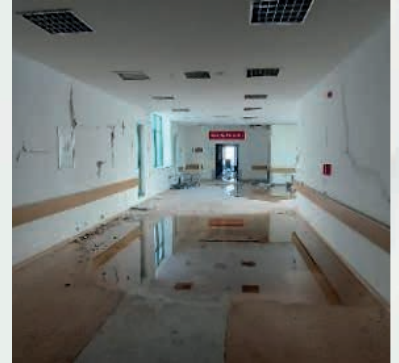
Ana binanın hemen arkasında yer alan bağımsız iki katlı ek binada deprem sırasında zemin kotunun bir köşede yükselmiş olduğu gözlenmiştir (c).

Şekil 3.33. Kahramanmaraş Necip Fazıl Şehir Hastanesi Ana Hizmet Binası: (a, b) taşıyıcı olmayan eleman ve kritik teçhizat hasaları, ve (c) su tesisatındaki sızıntılar nedeniyle meydana gelmiş hasarlar

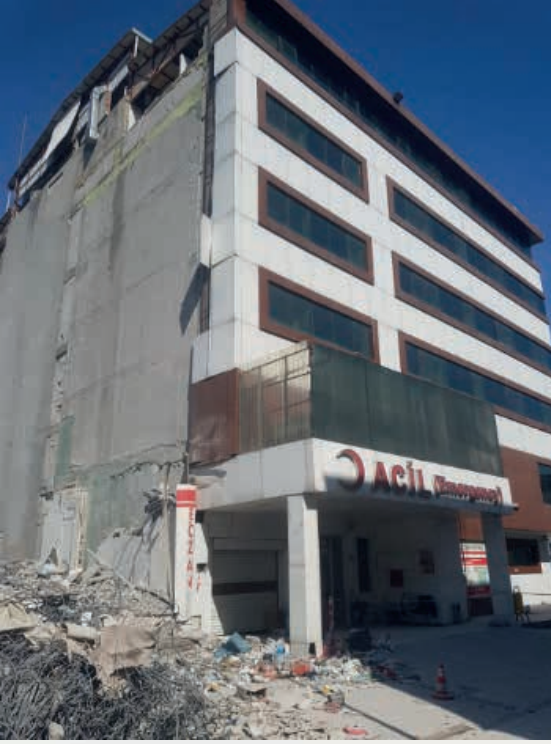
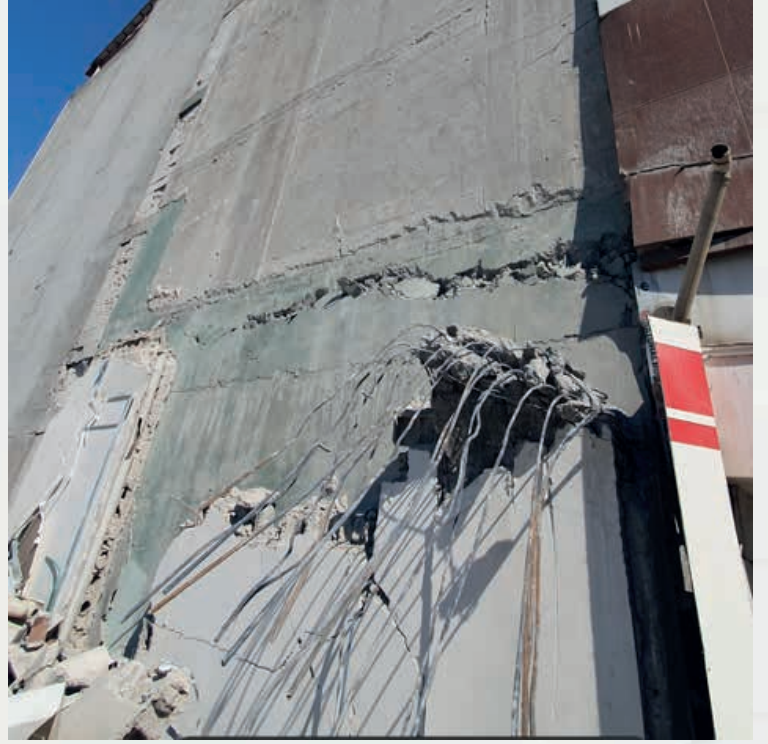
Yerinde yapılan incelemede hastane binasının batı cephesinde bulunan bir betonarme perdenin zemin kat üst seviyesinde ağır hasar tespit edilmiştir.

Şekil 3.46. Adıyaman Özel Gözde Tıp Merkezi (a) dış görünüm, (b) perde hasarı

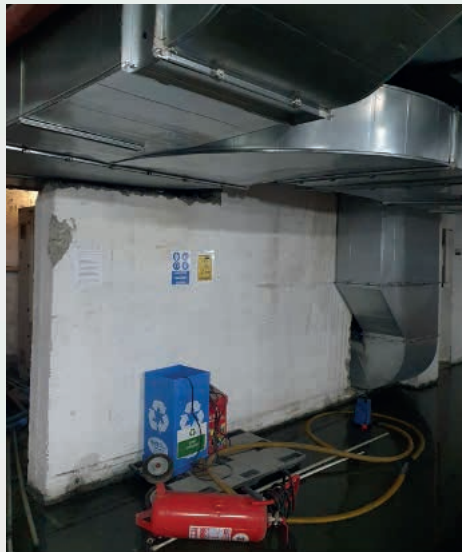
Bodrum katta yapılan incelemede, tesisat veya havalandırma borusu geçirmek amacıyla betonarme perde duvarların kesildiği veya delindiği tespit edilmiştir.

Şekil 3.47. Adıyaman Özel Gözde Tıp Merkezi kesilen betonarme perde duvar

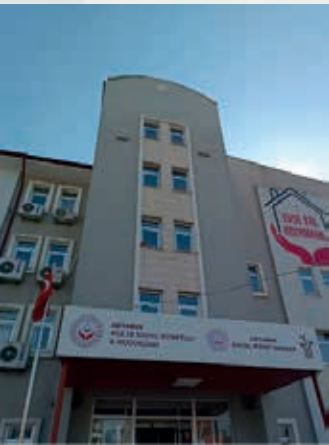
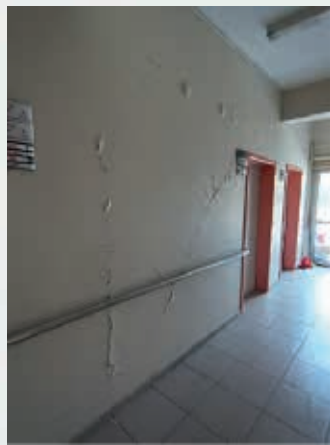
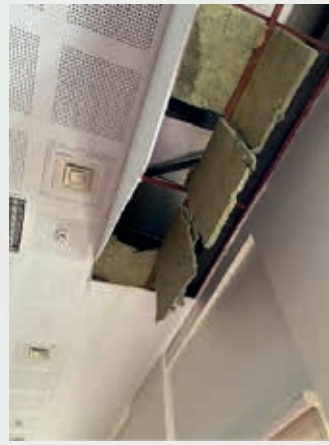
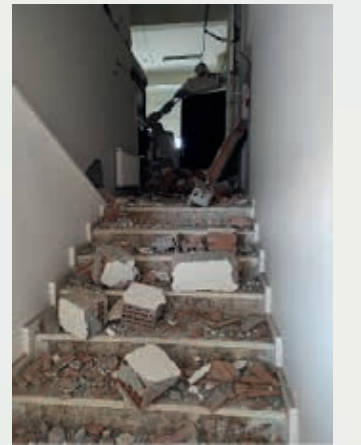
Şekil 3.49. Aile ve Sosyal Hizmetler İl Müdürlüğü

Binanın yapısal olmayan bölge duvarlarında yer yer diyagonal kayma çatlakları tespit edilmiştir.

Şekil 3.50. Asma tavan ve bölme duvar hasarları

Yapısal olmayan (bölme duvar ve asma tavan gibi) hasarların onarılması gerekmektedir.

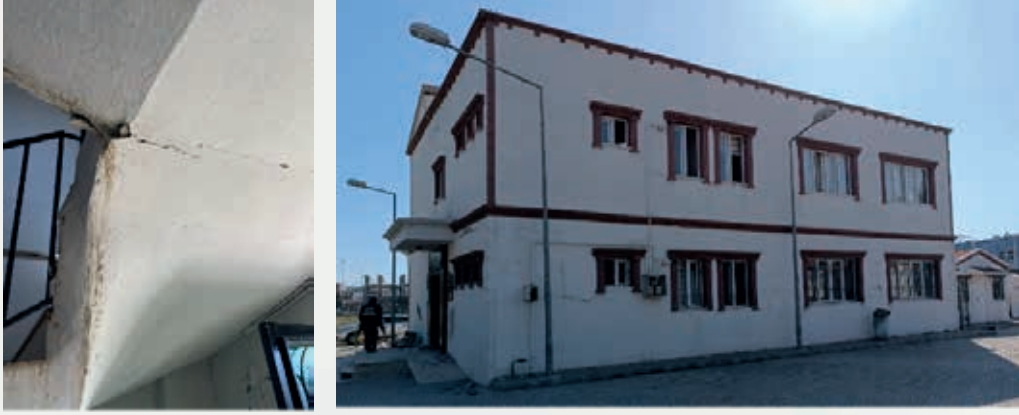
Betonarme çerçeveler ile oluşturulan yapı zemin ve bir normal kattır. Yapılan incelemelerde mutlaka onarılması gereken merdiven evi hasarı dışında, 15 adet düşey taşıyıcı elemanda hasar gözlemlenmemiştir. Merdiven ve yapının dış cephesindeki sıva hasarlarının uygun şekilde onarılması gerekecektir.

Şekil 3.51. Merdiven hasarı ve duvar hasarı

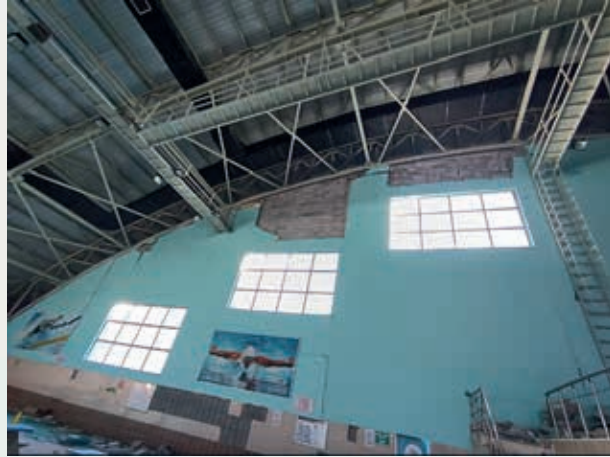
Çelik çatılı, tek açıklıklı olarak inşa edilmiş olan yüzme havuzu spor salonu cephe (kalkan) duvarlarında devrilme tehlikesi olan duvar hasarları mevcuttur. Çelik çatı birçok imalat hatası içermektedir. Duvar hasarlarının uygun şekilde tamir edilmesinin yanında, imalat sırasında yapılan hatalı üretim ve montajın da düzeltilmesi gerekmektedir.

Şekil 3.52. Kalkan duvar hasarı

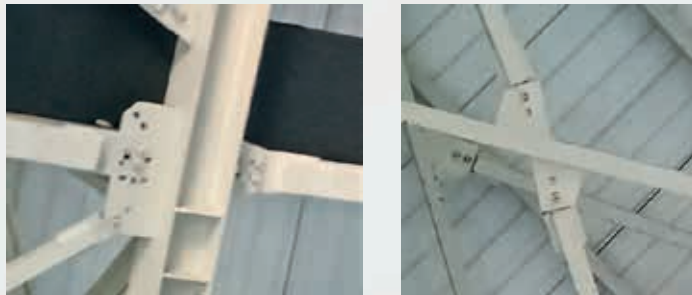
Şekil 3.53. İmalat kusurları

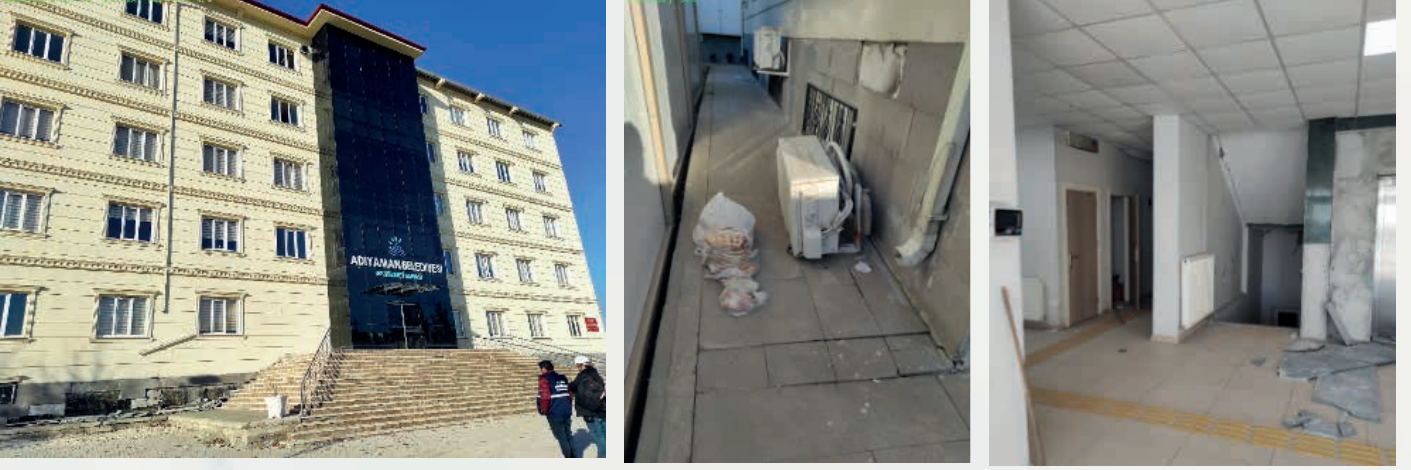
Kapalı garaj olarak kullanılan bodrum+ zemin ve dört normal kattan oluşan binanın uzun doğrultusu doğu-batı yönündedir. Bina çevresinde dolgu üzerine teşkil edilmiş kaldırımda oturma kaynaklı bozulmalar bulunmaktadır. Batı kanadının arka cephesinden binaya girilebilmiştir. Bina bir bütün olarak incelenememiştir. İncelenen kısımda herhangi bir taşıyıcı eleman hasarı gözlemlenmemesine karşın ağır hasarlı bölme duvar ve merdiven hasarları mevcuttur. Doğu kanadı içine girilip inceleme yapılamamıştır.

Şekil 3.54. Ek Bina ve zeminde oturma, merdiven hasarı

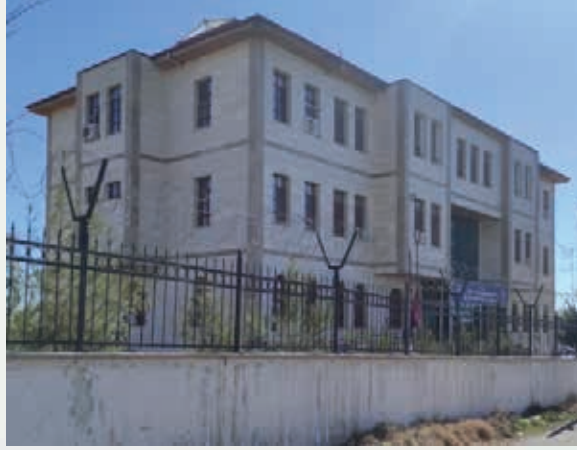
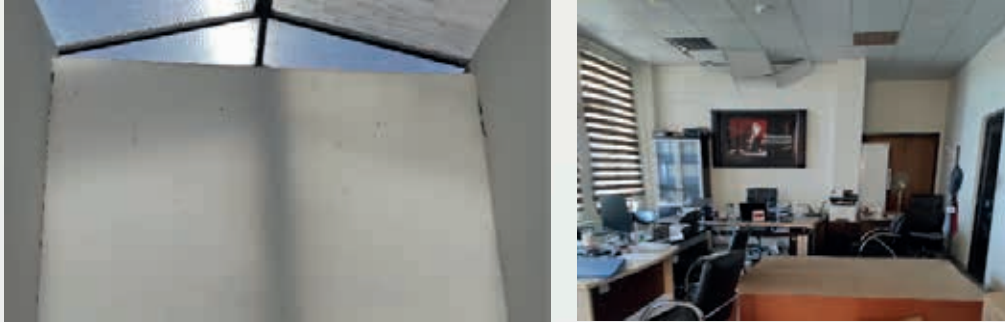
Ancak binanın ikinci normal katından çatı terasına çıkan merdiven evindeki kalkan duvar düşeyde her iki kenarından da çatlamıştır, devrilme tehlikesi bulunan duvar nedeniyle bu hacmin kullanılması önerilmemektedir.

Şekil 3.56. Kalkan duvar düşme tehlikesi ve asma tavan hasarı

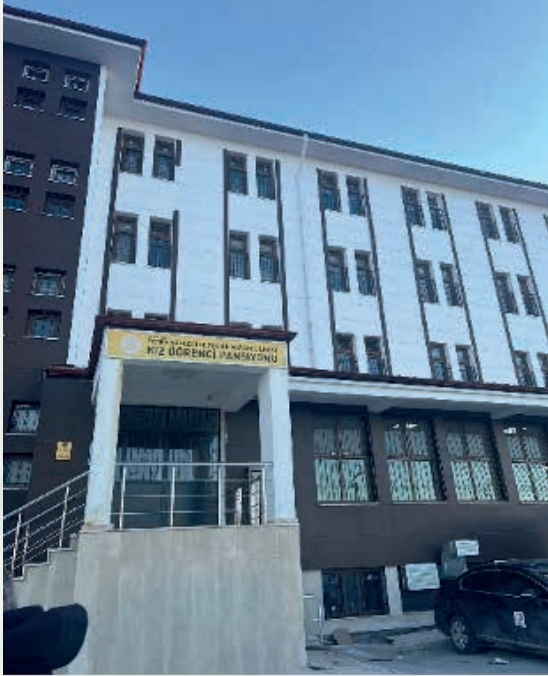
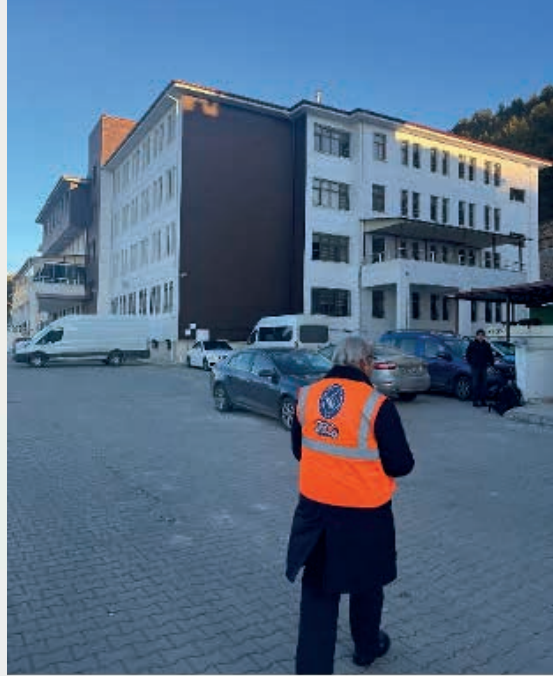
Şekil 3.58. Perre Lise Pansiyon binası

Binanın bölme duvarlarının bir kısmında taşıyıcı sistem elemanlarından hafif düzeyli yatay ve düşey ayrılma türü çatlaklar ile yer yer kılcal düzeyli kayma çatlakları görülmüştür. Bina çevresinde dolgu üzerine teşkil edilmiş kaldırım ve merdivenlerde oturma kaynaklı bozulmalar bulunmaktadır.

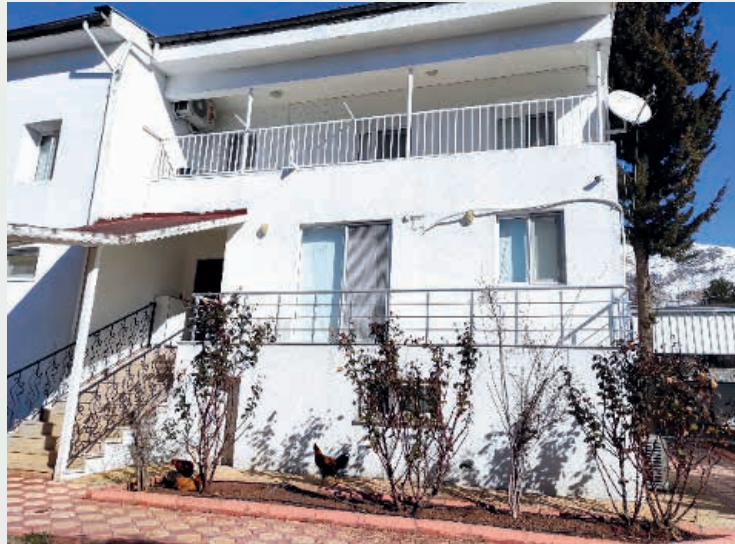
Şekil 4.60. Kaymakamlık Lojmanı binasının genel görünüşü

Bodrum, zemin ve bir normal kattan oluşan betonarme çerçeve sistemli yapıda bölme duvar sıva çatlakları dışında herhangi bir yapısal hasara rastlanmamıştır.

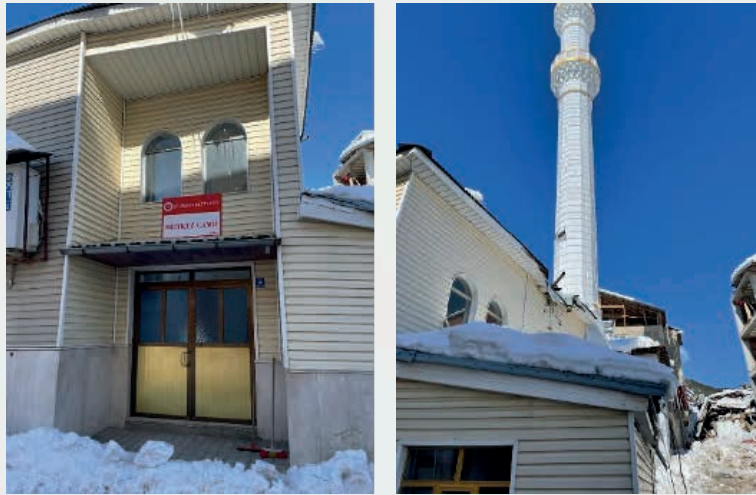
Şekil 3.62. Merkez Cami ve hasarlı minaresi
