6 Şubat 2023

04.17 Mw 7,8 Kahramanmaraş (Pazarcık, Türkoğlu), Hatay (Kırıkhan),
ve
13.24 Mw 7,7 Kahramanmaraş (Elbistan / Nurhak-Çardak)

DEPREMLERİ

Ön İnceleme Raporu

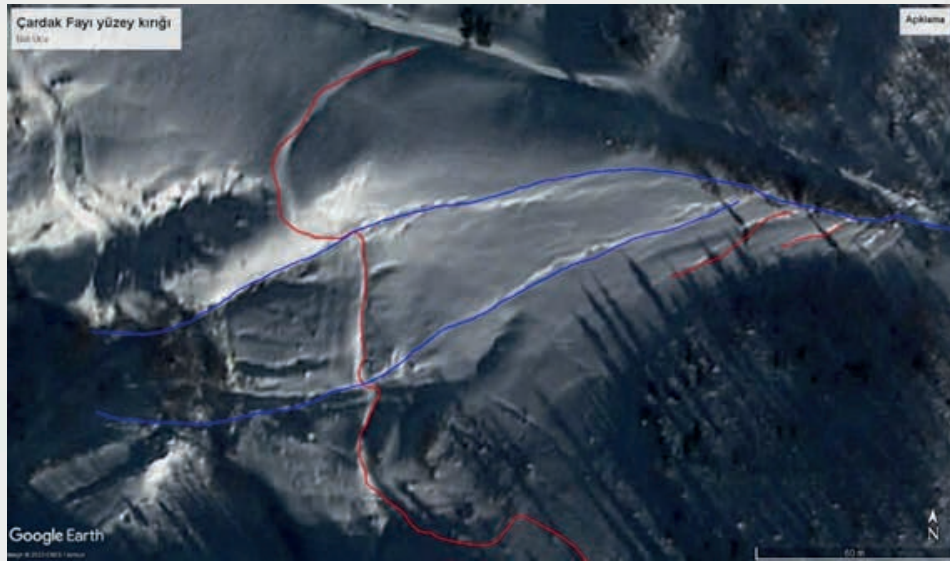
Şekil 1.4. Çardak yüzey kırığı en batı ucunda Dağuşağı mezrasında ikiye ayrılan kırık, 3,6 m ve 4,8 m.

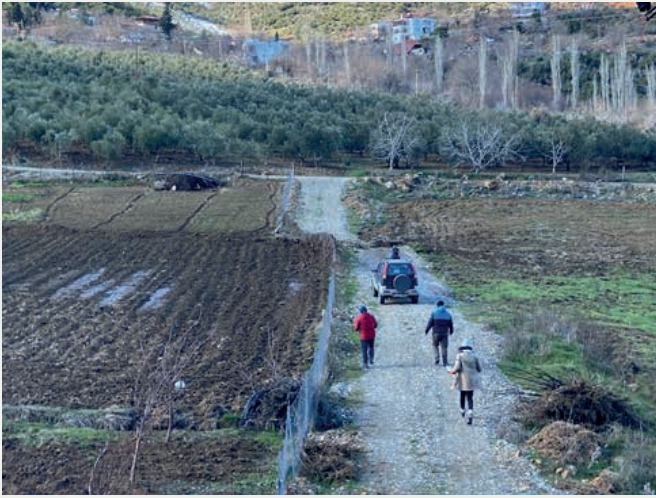
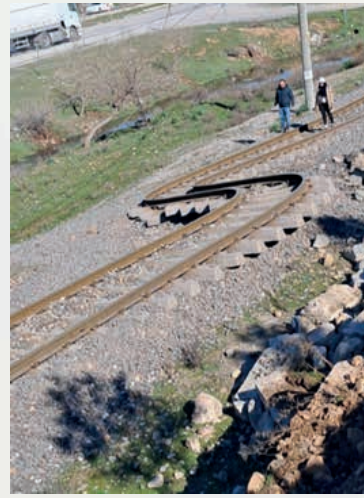
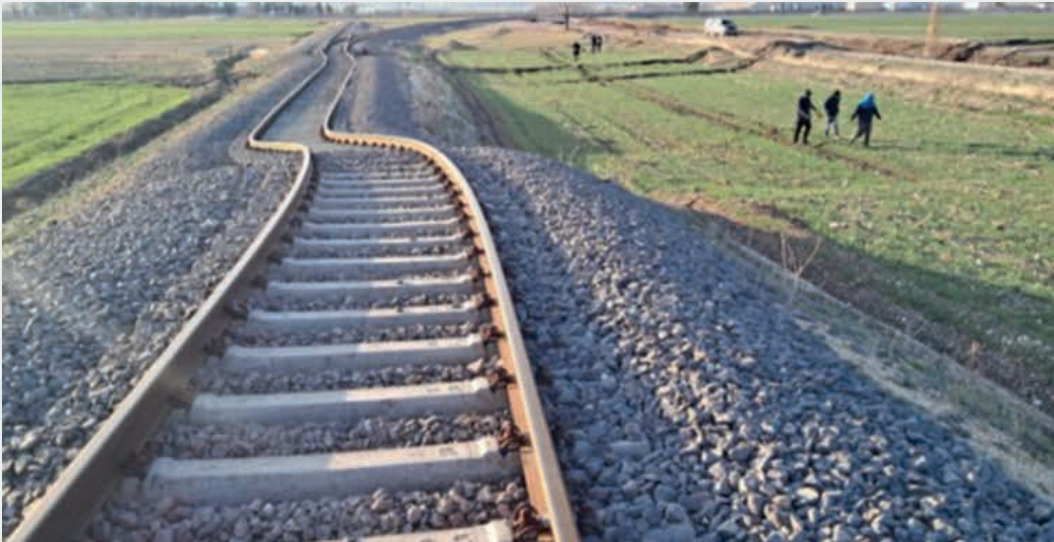
Şekil 1.5. Amanos Segmenti Yeşilyurt mevkii ve Türkoğlu doğusu demiryolu atımları (Foto: S. Akyüz, G. Sunal, C. Zabcı, Havva Neslihan Kiray, Erdem Kırkan, Nurettin Yakupoğlu, Asen Sabuncu).

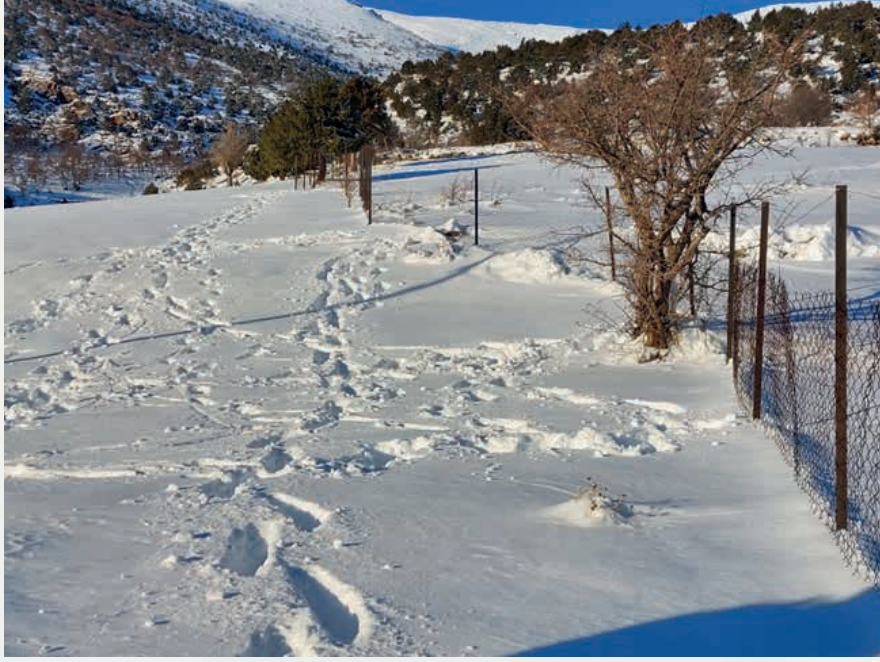
Şekil 1.6. Çardak Fayı Ekinözü batısında çitler iki kademeli olarak 6,5 m ötelenmiştir (Foto: Dr. Taylan Sançar, Munzur Üniversitesi).

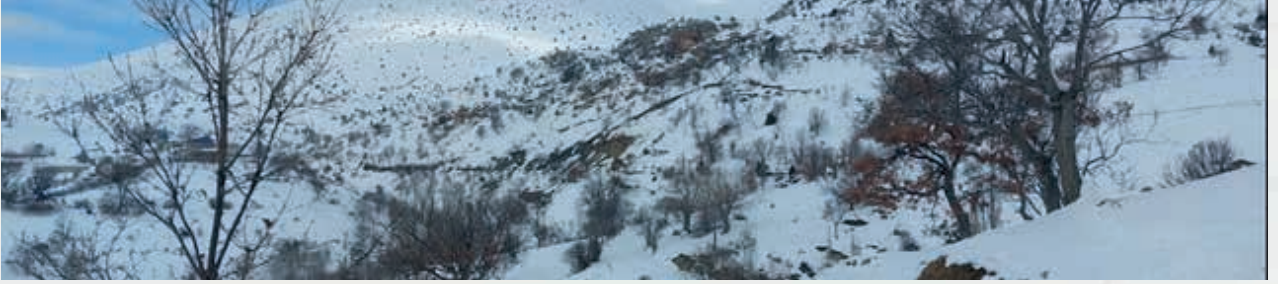
Şekil 1.7. Çardak Fayı Doğanşehir-Nurhak yolu doğusunda yüzey kırığını güneyden görünüşü (Foto: Dr. Taylan Sançar, Munzur Üniversitesi).

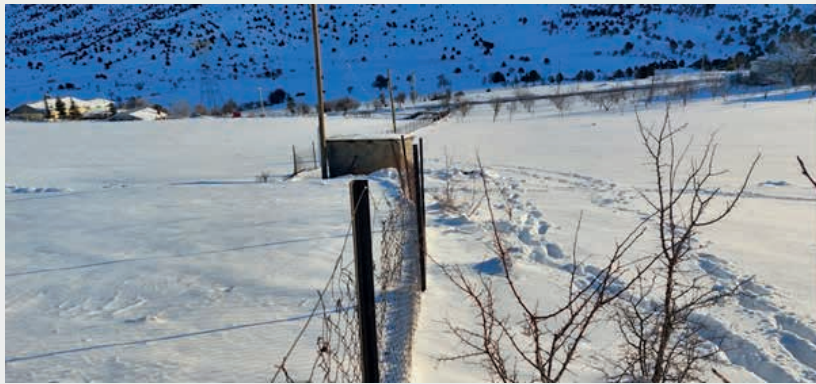
Şekil 1.8. Çardak Fayı üzerinde Nurhak batısında tel örgülerde oluşan ötelenme (4,2 m) (Foto: Dr. Taylan Sançar, Munzur Üniversitesi).

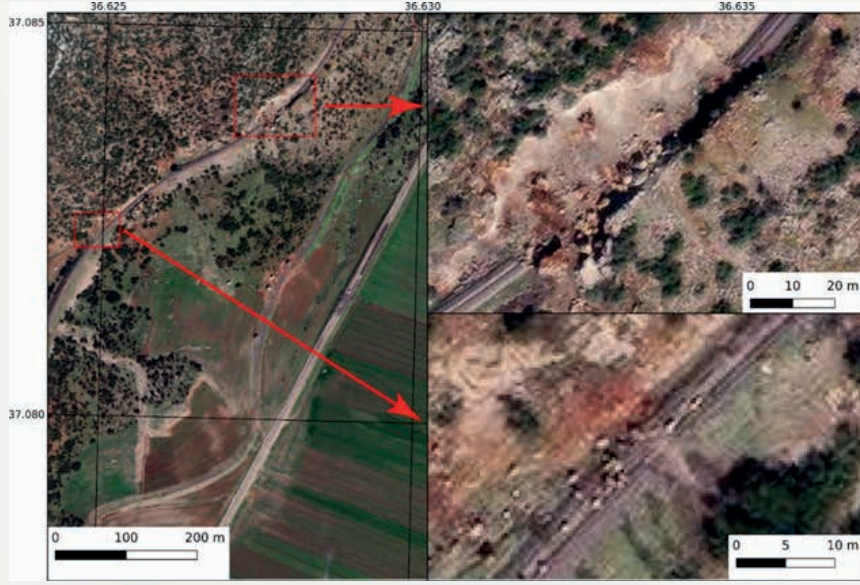
Şekil 1.4.2. Ulaşım ağını etkileyen kaya düşmeleri ve yakından görünümüleri
(Kaynak görüntü: MAXAR – 2023)

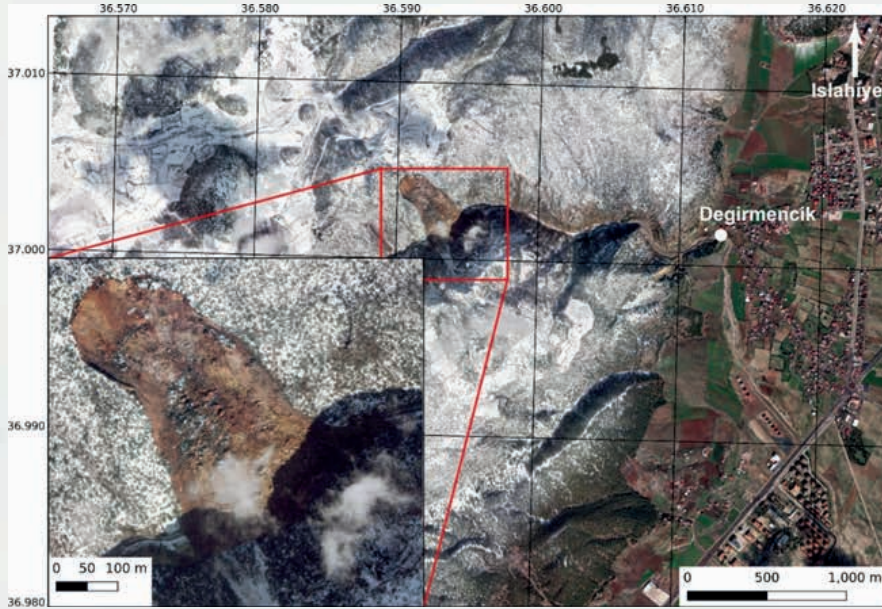
Bu kütle hareketleri içerisinde özellikle, Gaziantep, İskilip'te Değirmencik Mahallesi ile İdilli Yolu üzerinde gelişen ve İdilli Deresini tamamen bloklayan bir alanda gerçekleşmiştir. Bu heyelan gerisinde setlediği İdilli Deresi orta çığırında bir göl oluşturmuştur (Şekil 1.4.3).

Şekil 1.4.3. İslahiye (Gaziantep) Değirmencik dolayında İdilli Deresini setleyen heyelan
(Kaynak görüntü: MAXAR – 2023).

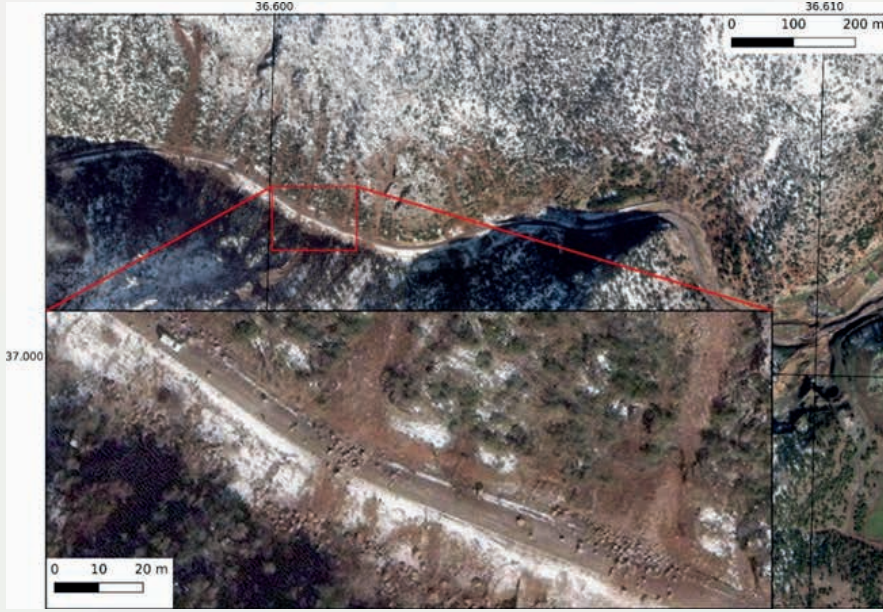
Şekil 1.4.4. İslahiye (Gaziantep) kuzeyindeki kaya düşmeleri (Kaynak görüntü: MAXAR – 2023).

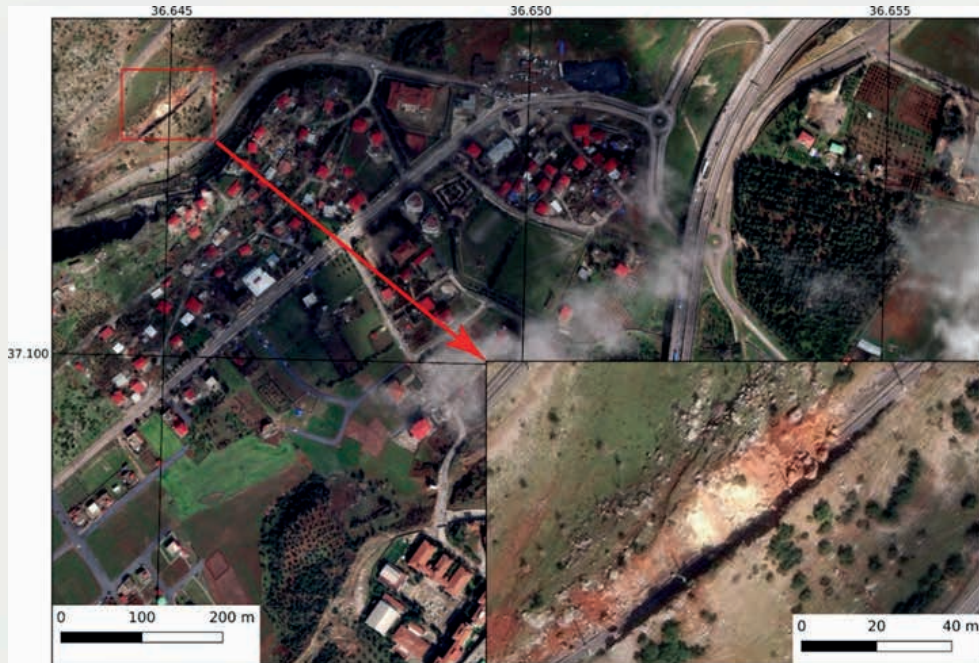
Şekil 1.4.5. Nurdağı kuzeybatısında depremin tetiklediği kaya düşmeleri (Kaynak görüntü: MAXAR – 2023).

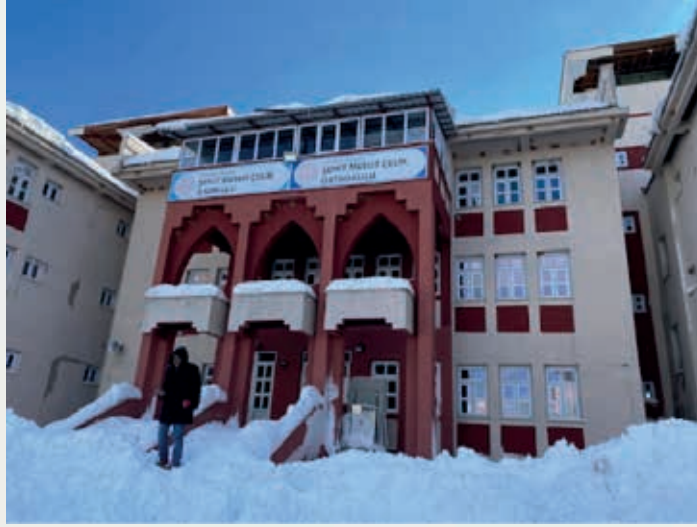
Şekil 3.25. Şehit Mesut Çelik İlkokulu ve Ortaokulu

Yukarıda verilen hasarlardan, bazı okullardaki merdiven hasarları için gerekli onarım ve güçlendirmenin yapılması koşulu ile, sadece bölme duvarı hasarı bulunan, taşıyıcı sistem hasarı bulunmayan bu okul binaları hafif hasarlı olarak değerlendirilmiştir. Ancak, inşa tarihi 2000'li yıllar öncesinde olan bazı betonarme okul binalarında taşıyıcı sistem hasarları meydana gelmiş olup, bu türden kiriş, kolon ve birleşim bölgelerinde çatlak oluşmuş ve beton yüzeyleri düzgün olmayan okul binaları, aşağıda verildiği gibi, orta hasarlı olarak değerlendirilebilir.

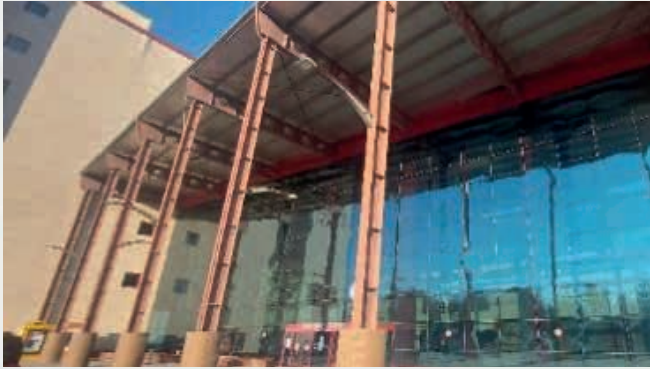
(a)

Hastane, şehrin batısında yer alan Onikişubat ilçesi, Avşar Mahallesi'nde yer almaktadır. Hastane yapısı 5 adet poliklinik, 9 adet yatakhane bloğu, konferans salonu ve idari binadan oluşmaktadır ve toplam 99 bin m2 kapalı alana sahiptir. Hastanenin inşası 2014 yılında tamamlanmıştır. Bina taşıyıcı sistemi betonarme perde duvarlıdır. Buna ek olarak hastanenin giriş bölümünde binaya ek olarak inşa edilmiş çelik bir cephe ve çatı yapısı bulunmaktadır (Şekil 3.30a).

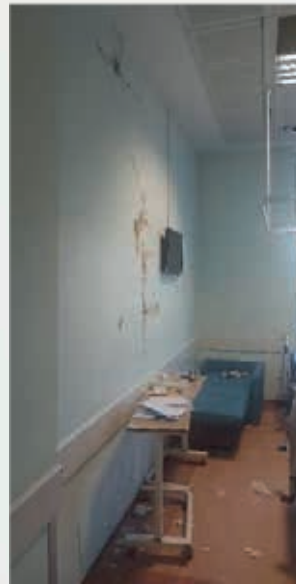
Şekil 3.30. Kahramanmaraş Necip Fazıl Şehir Hastanesi Ana Hizmet Binası: (a) Giriş, (b) Makine ve teçhizatın durumu, (c) Dolgu duvar hasarları (d) Muhteviyat hasarı

Hastanenin çeşitli bloklarında ve katlarında taşıyıcı olmayan elemanlarda, yapısal risk oluşturmayan ancak kullanılmasını zorlaştıracak düzeyde hasarların meydana geldiği görülmüştür (c). Yapısal olmayan bu dolgu duvar hasarların büyük bölümü 6 katlı olan ana blokta meydana gelmiştir. Üç katlı klinik bloklarındaysa daha az olmakla beraber yine benzer dolgu duvar hasarları meydana gelmiştir. İlgili hasarların önemli bir kısmının, taşıyıcı sistem elemanlarıyla dolgu duvar olarak kullanılan bims beton blok tuğlalar arasındaki bağlantının deprem sırasında deformasyona izin vermeyecek şekilde inşa edilmiş olması nedeniyle meydana geldiği kanaatine varılmıştır. Benzer şekilde, dış cephede meydana gelmiş deformasyonlar nedeniyle hastane binasıyla dış cephesi arasında boşluklar açılmıştır. Bu boşluklardan hava geçişi meydana gelmesi nedeniyle hastanenin bazı odalarının ısıtılması mümkün olamamaktadır. Hastane binasında bir dış cephe elemanının sarsıntı sırasında kopup düştüğü gözlenmiştir (a). Benzer şekilde, binada asansör girişlerinde bulunan duvar kaplama elemanlarında da hasarlar meydana geldiği gözlenmiştir.

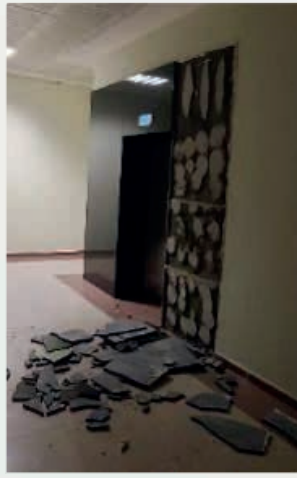
Şekil 3.31. Kahramanmaraş Necip Fazıl Şehir Hastanesi Ana Hizmet Binası: (a) Dış cephe hasarları, (b) Duvar kaplama elemanı hasarları ve (c) Hastane yetkililerine ve hastalara durumla ilgili açıklama

Binada çok sayıda katta ve blokta taşıyıcı olmayan elemanlarda yaygın hasar. Düşen asma tavan elemanlarının hastanede bulunan çalışan ve hastalarda yaralanmalara sebebiyet vermiş olma ihtimali çok yüksektir. Bu elemanların kritik teçhizata önemli hasar vermiş olduğu gözlenmiştir (a). Deprem sırasında binanın su tesisatında meydana gelmiş zorlamaların sonucunda çeşitli yerlerde su sızıntıları meydana gelmiş ve binada yer yer su sızıntıları meydana gelmiştir (b).

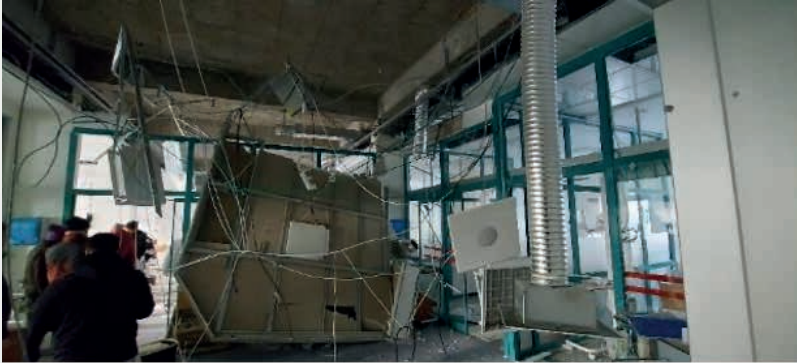
(b)

Şekil 3.33. Kahramanmaraş Necip Fazıl Şehir Hastanesi Ana Hizmet Binası: (a, b) taşıyıcı olmayan eleman ve kritik teçhizat hasaları, ve (c) su tesisatındaki sızıntılar nedeniyle meydana gelmiş hasarlar

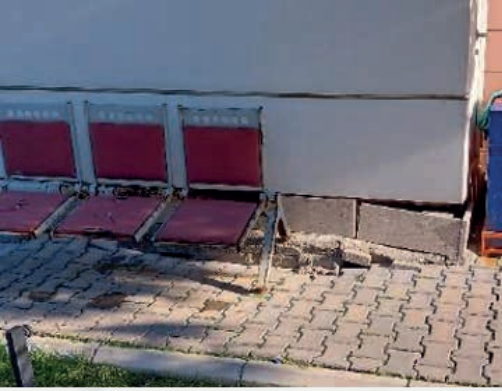
Şekil 3.44. Kahramanmaraş Necip Fazıl Şehir Hastanesi: (a) ek binanın zemin kotunda gözlenmiş yükselme ve (b) komşu alanda inşası devam eden deprem yalıtımlı hastane binası

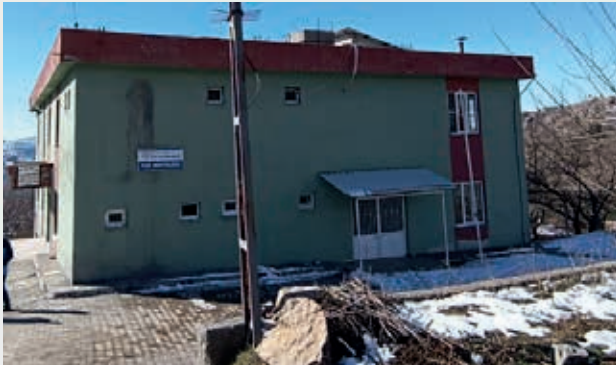
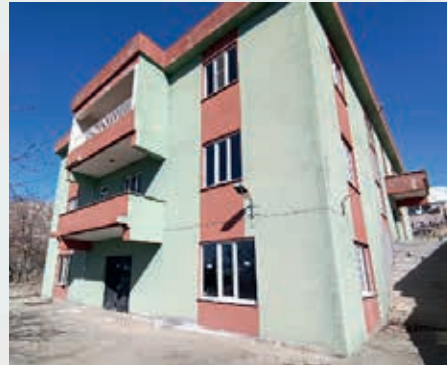
Şekil 3.57. Tut İlçe Müftülüğü binası

2010 yılında inşa edildiği öğrenilen üç katlı yapı betonarme çerçevelerden oluşturulmuştur. Çatı katı terası gezildiğinde yapıda kullanılan donatı tipinin nervürlü donatı olduğu anlaşılmıştır. Taşıyıcı sistem hasarına rastlanmamıştır.

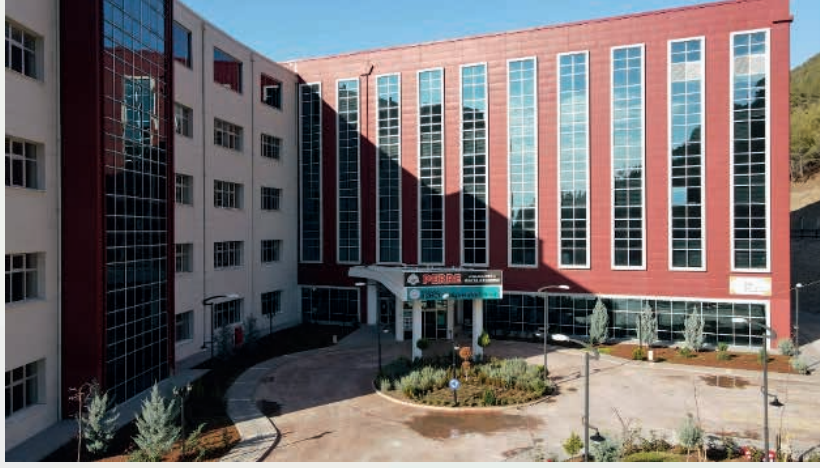
Şekil 3.59. Perre Turizm Uygulama Oteli

Binanın girişindeki lobinin hemen sol tarafında yer alan oturma alanı binanın tüm yüksekliğini kapsayan kat yüksekliğine ve cam cepheye sahip olup, bu bölgenin yan cephelerindeki cephe duvarlarında kayma çatlakları bulunmaktadır.

Otel binasında taşıyıcı sistemin herhangi bir hasara maruz kalmamış olması dolayısıyla kullanılmasında sakınca olmadığı görüş ve kanaatine varılmıştır. Yukarıda bahsedilen lobi kenarı oturma alanında devrilme tehlikesi bulunan duvar nedeniyle bu hacmin kullanılması önerilmemektedir.

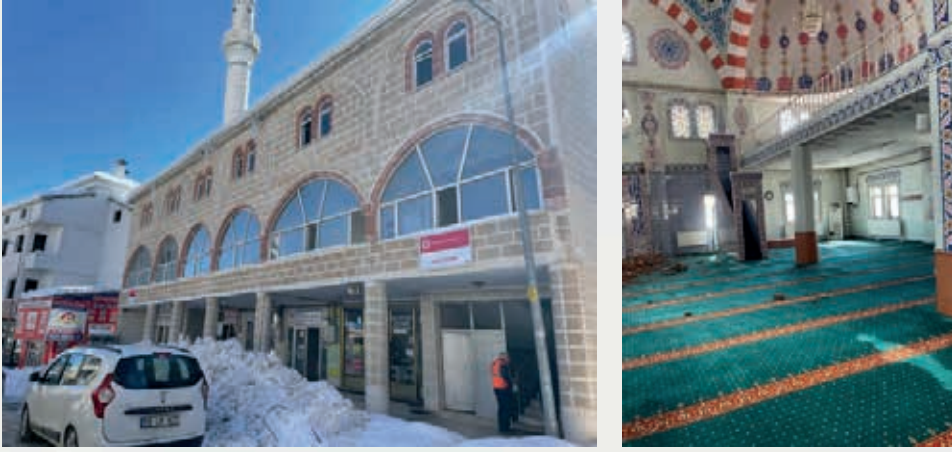
Şekil 3.61. Ulu Cami ve Çelikhan Müftülüğü Camiinin dıştan ve içten görüntüsü

Bu camilerden Ali Can Camii hariç diğerleri betonarme çerçeve olarak inşa edilmiş olup, yedi tanesinin çoğunda kılcal duvar hasarları mevcut olup taşıyıcı sistemlerinde yapısal hasarlar görülmemiştir. Taşıyıcı sisteminde yapısal hasar tespit edilmemiş olan camiler; Ulu Cami-Çelikhan Müftülüğü (Şekil 3.61), Ali Can Camii, Başpınar Camii (sadece minaresi yıkılmış) Yunus Emre Camii-Kuran Kursu, 15 Temmuz Camii, TOKİ Camii ve Pınarbaşı Camileridir. Bu yapılar taşıyıcı olmayan sistemlerinde yapılacak onarım ve bakımından sonra kullanılabilir durumdadır.

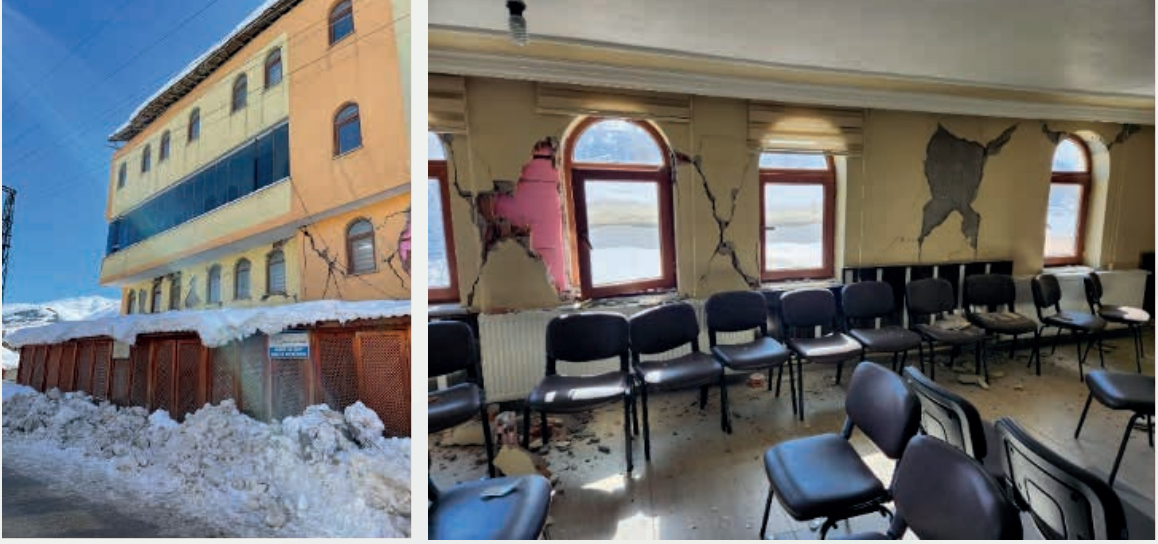
Şekil 3.63. Mehmet Akif Ersoy Yatılı Kız Kuran Kursu

Kuran kurslarından Mehmet Akif Ersoy Yatılı Kız Kuran Kursu binasının duvarlarında büyük hasarlar oluşmuş, taşıyıcı sisteminde de çatlaklar tespit edilmiştir (Şekil 3.63). Bu çatlakların çoğu X, yatay ve düşey çatlak tipindedir. Bina orta hasar düzeyinde olup, güçlendirilerek kullanılabilir durumda.

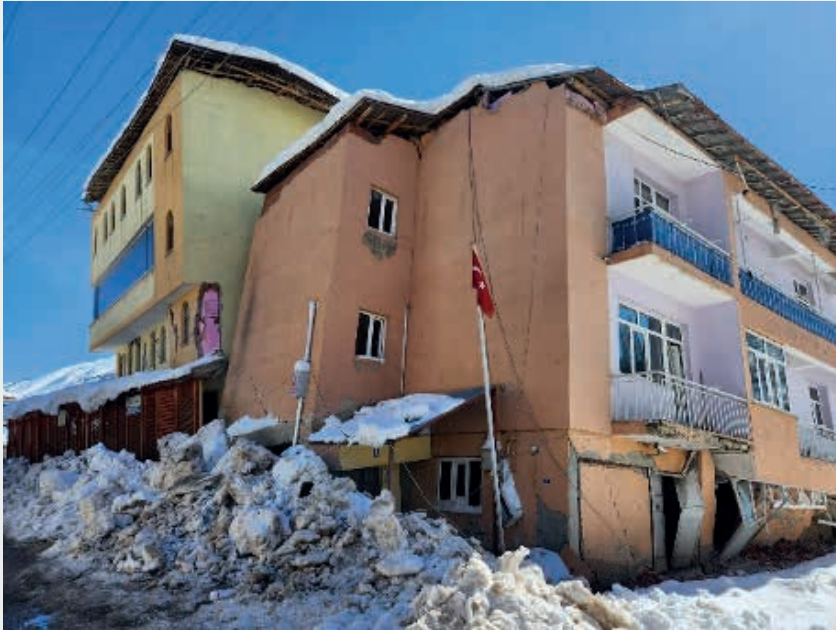
Şekil 3.64. Müftü Lojmanı ve Kuran Kursu

Müftü Lojmanı ve Kuran Kursu'nda büyük hasarlar oluşmuş olup, kısmi bodrum katları göçmüş, bina devrilme konumuna gelmiştir (Şekil 3.64). Bina ağır hasarlı olup acilen yıkılması gerekir. Bu binanın alt katı Kuran kursu olarak kullanılmaktadır. Eğimli bir arazide inşa edilmiş olan bu yapının düşük kottaki kolonlarının daha çok hasar aldığı belirlenmiştir. Ayrıca Çelikhan Müftüsü'nün deprem esnasında en üst katında ikamet ettiği, yapının ilk depremde asıl hasarı aldığı ve bu esnada ailesiyle birlikte yaralanmadan yapıyı terk ettiği, ikinci depremde yapının durumunun çok değişmediği ifade edilmiştir. Bu olay, bu bölgedeki esas yıkımın ilk depremde meydana geldiğinin bir göstergesidir.

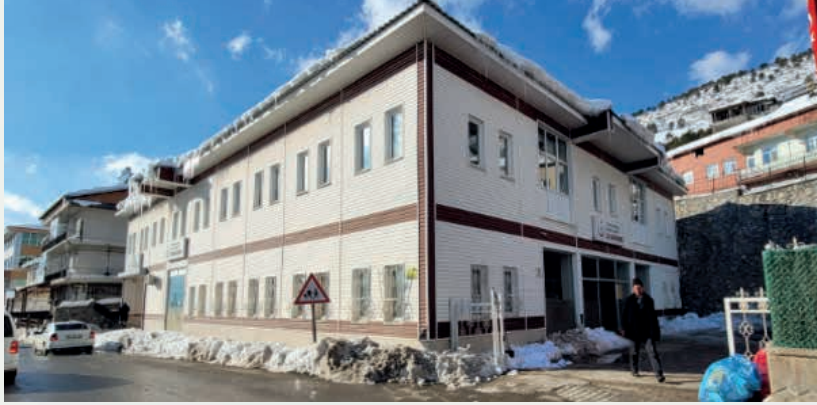
Şekil 3.65. Çelikhan İlçesi ASM binası

Zemin kat + 1 normal kattan oluşan iki katlı bina betonarme perde-çerçeve taşıyıcı sisteme sahiptir. Yapılan incelemede hasar tespit edilmemiştir.

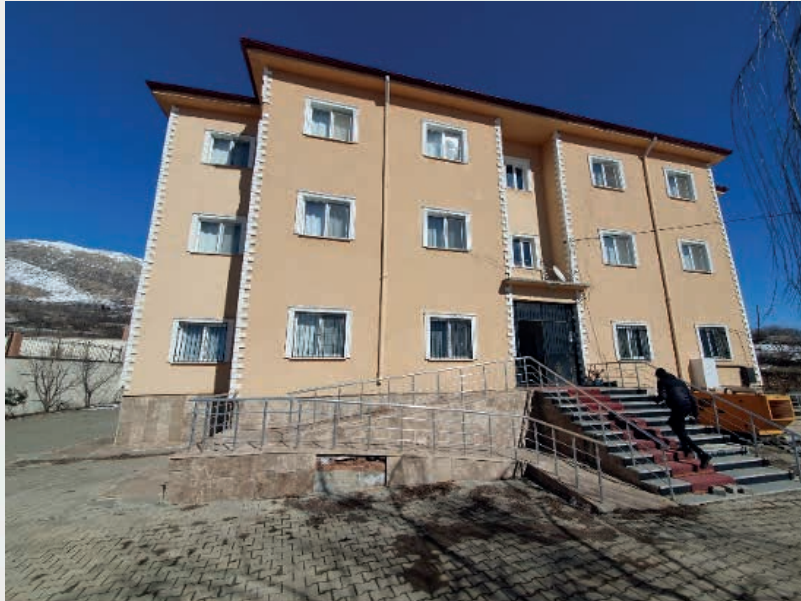
Şekil 3.66. Tut İlçesi Devlet Hastanesi Lojmanı

2015 senesinde imal edilmiş, bodrum + zemin + 2 normal katlı betonarme perde + çerçeve sistemlidir. Yapılan incelemede çatlak/hasar tespit edilmemiştir..

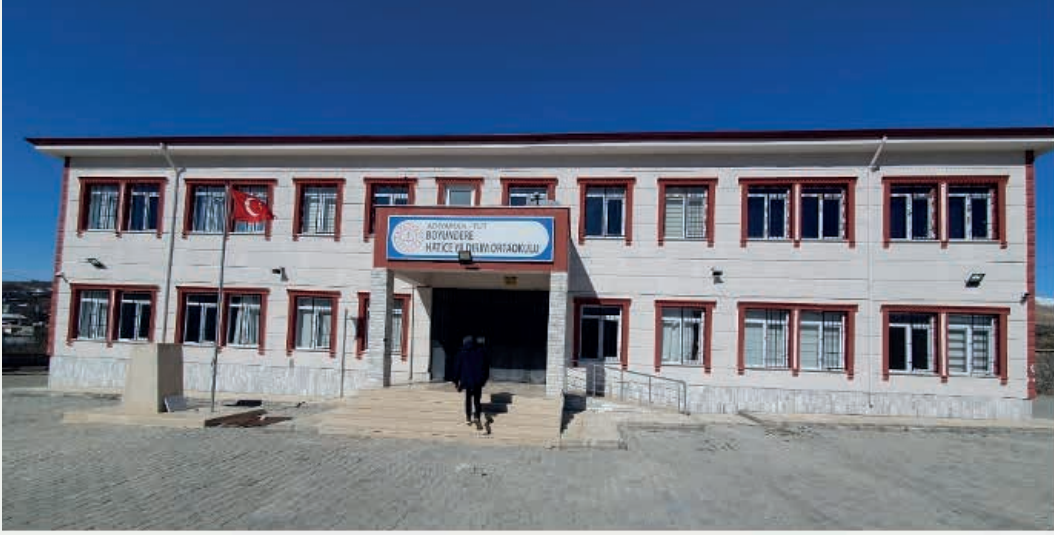
Şekil 3.67. Boyundere Hatice Yıldırım Ortaokul binası

Zemin + 1 normal katlı betonarme perde + çerçeve tipi yapıdır. Taşıyıcı sistemi düzenli ve simetrik. Hasar tespit edilmemiştir.

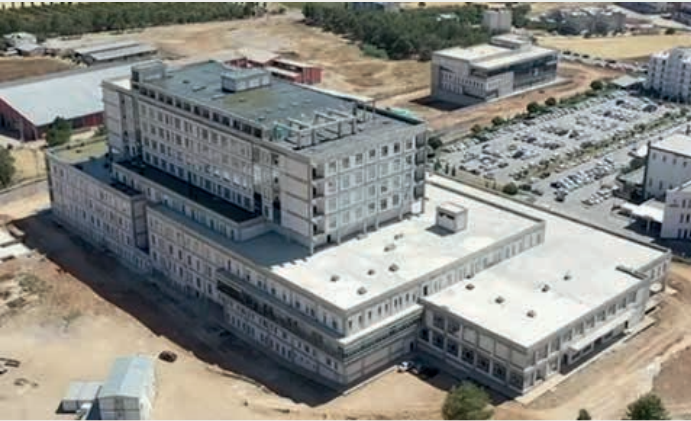
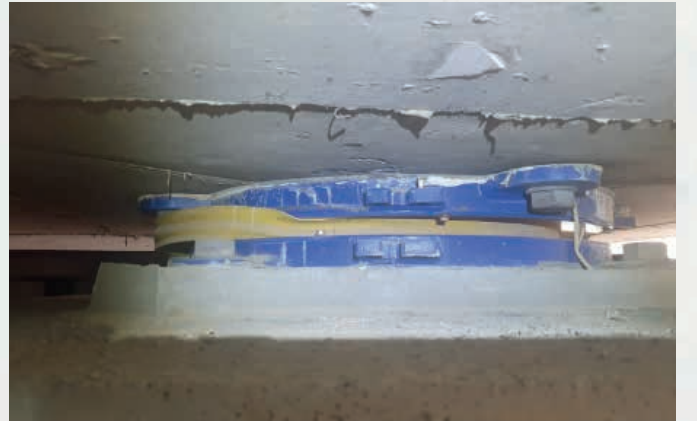
Yapı sismik izolasyonlu olup kaba inşaat ve tefrişatın büyük bölümü tamamlanmış, ancak henüz hizmete açılmamıştır. Yapılan incelemede yapısal veya yapısal olmayan bir hasar tespit edilmemiştir. İzolatör katında yapılan incelemede sürtünmeli sarkaç tipi izolatörlerde bir miktar kalıcı deformasyon tespit edilmiştir.

Şekil 3.68. Sismik izolasyonlu Adıyaman EAH binası

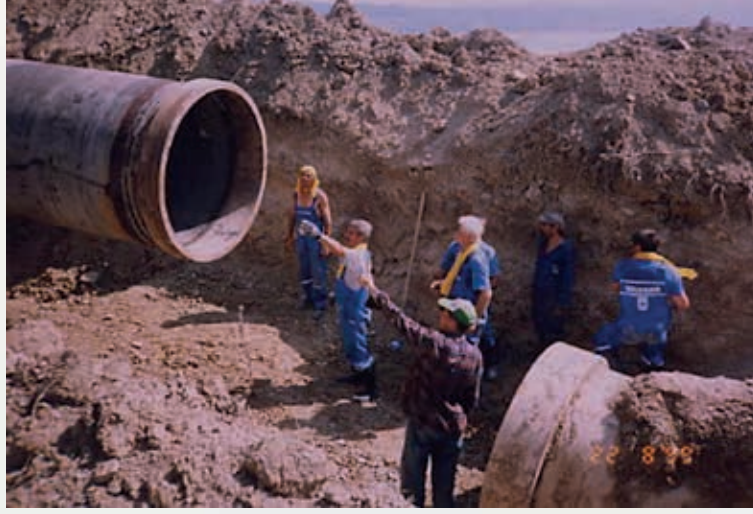
17 Ağustos 1999'da Marmara Bölgesi'ni etkileyen 7,4 büyüklüğünde bir deprem meydana gelmiştir. Bu deprem sırasında Adapazarı'ndaki su temin sistemi büyük hasar görmüştür. Şehirdeki asbestli çimento borularında sıvılaşma kaynaklı zemin deformasyonları ve alüvyal çökeltilerin yumuşaması nedeniyle en büyük hasar iletim ve dağıtım sistemlerinde meydana gelmiştir. Bu bölgede deprem öncesinde su dağıtım sistemi esas olarak 350 mm ve 600 mm çapında asbestli çimento boru hatlarından oluşmaktaydı. Bu boru hatlarının % 70'inin Marmara Depremi sırasında hasar gördüğü, kalan % 30'unda ise bir miktar sızıntı tespit edildiği tespit edilmiştir. Asbestli çimento boru hatlarındaki hasarın çoğunun, dönme ve aksel kaymanın meydana geldiği bağlantı noktalarında olduğu tespit görülmüştür (Ansal ve diğ., 2008). Deprem sonrası hasar gören asbestli çimento boru hattında meydana gelen onarım ve yenileme çalışmaları Şekil 5.2.1'de verilmektedir. Şebeke altyapısının onarım ve yenileme çalışmaları bir aydan fazla sürmüştür (Sarıkaya ve Koyuncu, 2001).

Şekil 5.2.1. Deprem sonrası hasar gören asbestli çimento boru hattında onarım ve yenileme çalışmaları (Ansal ve diğ., 2008)

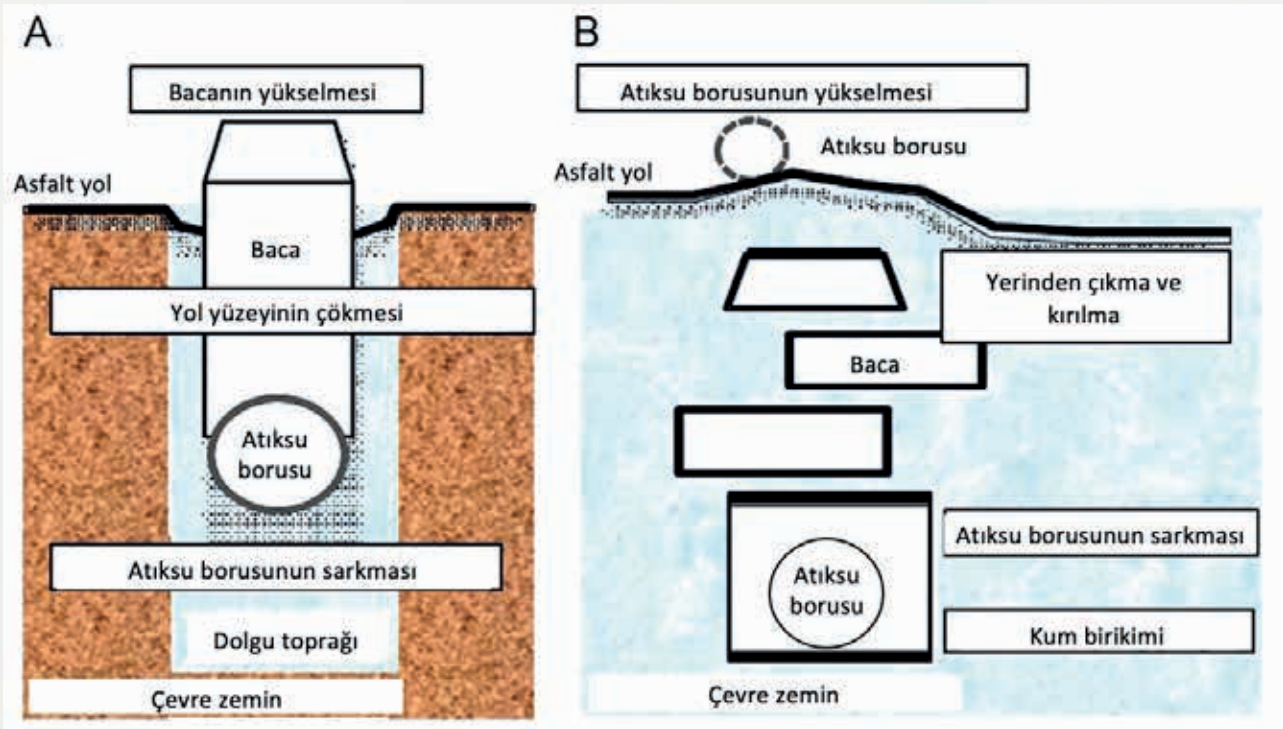
Büyük depremlerde gözlenen bir diğer olay ise zeminin sıvılaşmasıdır. Şekil 5.2.2, Büyük Doğu Japonya depreminde sıvılaşmanın neden olduğu bir atıksu kanalizasyon sisteminde meydana gelen hasarın şematik çizimini göstermektedir. Hasar, sıvılaşma modeline göre iki türe ayrılır: Dolgu zeminde kısmi sıvılaşma ve çevredeki alanda yoğun sıvılaşma. Büyük Doğu Japonya Depremi sonrasında hasarlı kanalizasyon borusu uzunluğunun yaklaşık % 90'ının sıvılaşma nedeniyle hasar gördüğü tespit edilmiştir. Boru hasarlarının % 65'i dolgu toprağındaki kısmi sıvılaşma, % 25'i ise çevredeki büyük sıvılaşma kaynaklı olmuştur. Hasarlı bacaların/rögarların toplam sayısının % 70'i ise sıvılaşma nedeniyle hasar görmüştür. Gerçekleşen bu hasarların % 40'ı dolgu toprağındaki kısmi sıvılaşma nedeniyle, % 30'u ise çevredeki büyük sıvılaşma nedeniyle oluşmuştur. Bu veriler, Japonya'da yaşanan depremden kanalizasyon sistemlerindeki en büyük hasarların sıvılaşma yüzünden meydana geldiğini göstermiştir. Japonya Depreme Dayanıklı Tasarım Kılavuzu'nda (Japan Sewage Works Association, 2006), kanalizasyon borularının ve bacalarının sıvılaşmasına karşı önlem olarak: (1) Dolgu toprağının sıkıştırılması, (2) Kıрма taşla dolgu yapılması, (3) Dolgu toprağının katılaştırılması olmak üzere üç farklı yöntem tanımlanmaktadır. İlk iki önlemin etkinliği belirlenmiş olmakla birlikte dolgu toprağının sıkıştırılması yönteminin etkinliği için deneysel çalışmalara ihtiyaç duyulmaktadır.

Şekil 5.2.2. Sıvılaşma nedeniyle kanalizasyon sistemlerinde meydana gelen hasarın şematik gösterimi: (a) Sıvılaşma sadece kanalizasyon borularının etrafındaki dolgu toprağında meydana geldiğinde, bacanın/rögarın yükselmesine, yol yüzeyinin çökmesine ve kanalizasyon borusunun sarkmasına neden olmuştur, (b) Çevredeki alanda sıvılaşma meydana geldiğinde; kanalizasyon borusunun yükselmesine, bacanın/rögarın yer değiştirmesine veya kırılmasına, kanalizasyon borusunun sarkmasına ve kum birikmesine neden olmuştur (Matsunashi ve diğ., 2014)

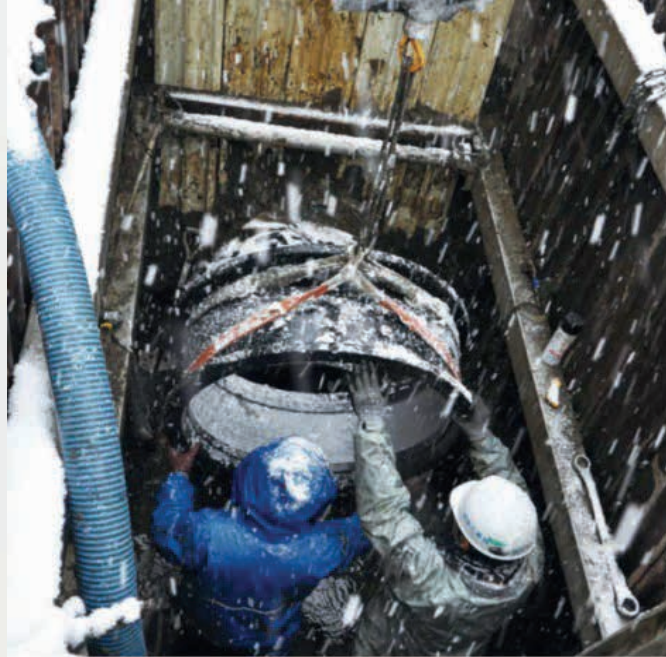
Şekil 5.2.3. Büyük Doğu Japonya Depremi sonrasında 800 mm çaplı bir su dağıtım borusunun tamiri (Wakamatsu ve diğ., 2016).

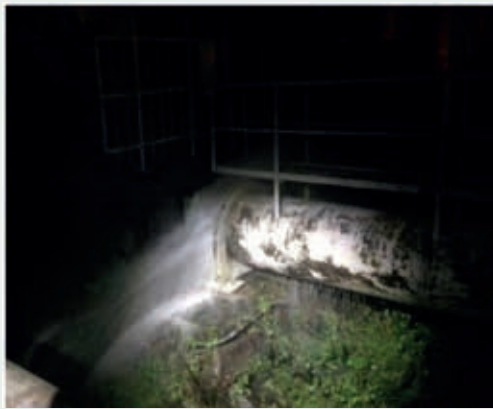
Şekil 5.2.4. Kumamoto Depremi sırasında 800 mm çaplı bir borunun birleşim noktasında meydana gelen sızıntı (Wham ve diğ., 2017)

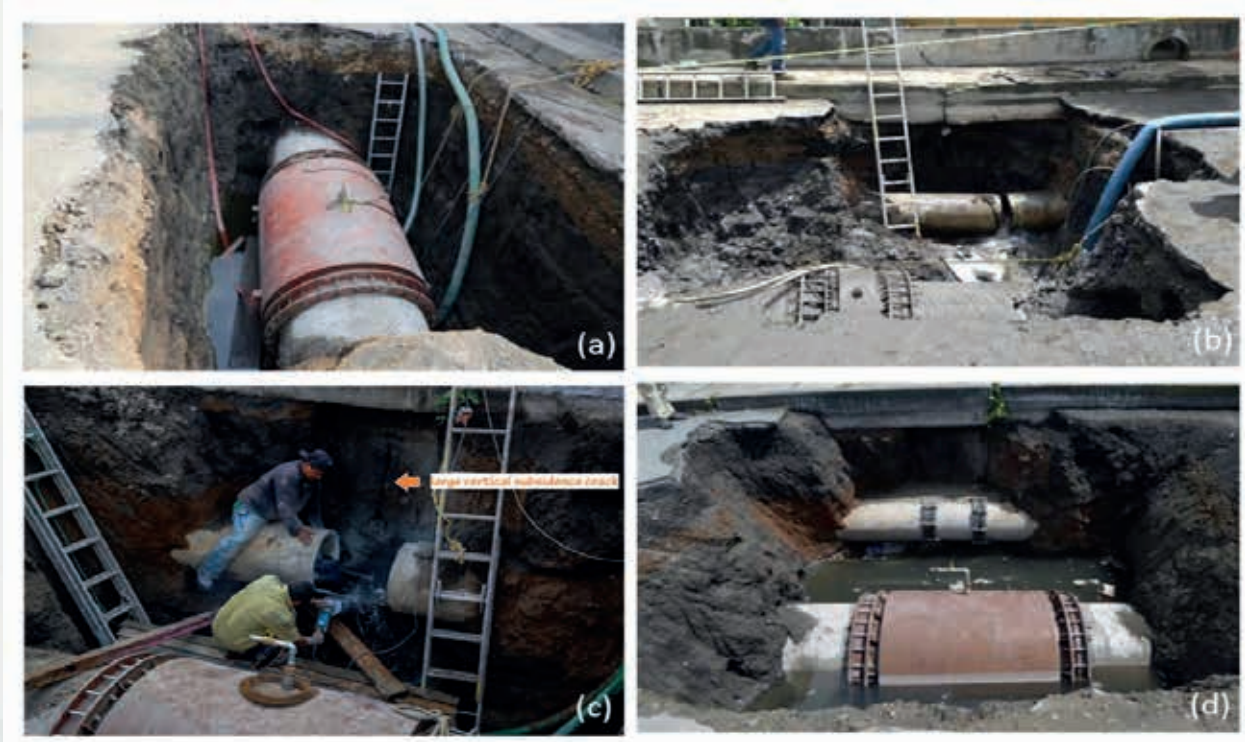
19 Eylül 2017 tarihinde Meksika merkezinde 7,1 büyüklüğünde bir deprem meydana gelmiştir. Meksika Depremi sonrasında en kapsamlı olumsuz etki su şebekesinde gözlenmiş ve yaklaşık 6 milyon insanın suya erişimi geçici olarak ortadan kalkmıştır (Lemnitzer ve diğ., 2021). Mexico City’de, 5 bölgede 2.300’den fazla sızıntı vakası meydana gelmiş ve dağıtım şebekesinde boru kırılmaları gözlenmiştir (Şekil 5.2.5).

Şekil 5.2.5. Mexico City’deki Colonia Del Mar bölgesinde yaygın olarak görülen boru hattı hasarları ve onarımı (Lemnitzer ve diğ., 2021)
